現地調査から見た福岡県西方沖地震被害の特徴

Observation of Damage Characteristics

Caused by the West off Fukuoka Earthquake on March 20th 2005

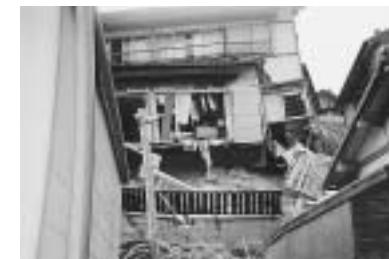
玄界島現地調査を4月1日・2日・24日に実施した。現地では急傾斜地の地盤が崩落して建物基礎が失われて損壊した住宅（図8）（図14の②地点）、擁壁が崩れて狭い道路に崩壊したブロック塀（図9）、玄界小学校の石垣の崩壊（図10）などに見られるように、ヘリコプターからは確認できなかった小規模な宅地の石垣や擁壁の崩壊が相当数発生していた。また、敷地・道路・擁壁などでは、各所で地盤の動きによって生じた多数の亀裂が認められた。これらの亀裂は、崖の南端部分で生じている事例が多い傾向が認められた。これによって家屋や壁が傾き事実上倒壊していた家屋も少くないことが判明した。また屋根瓦も多く崩落したため、もともと幅の狭かった路地はさらにせばまり図9のように通行不能となる場所も多かった。また通行危険な通路は立ち入りを規制された。通行可能な道路には白線が引かれているが、場所によっては、民家の敷地内に通路を設定して、辛うじて往来を確保する場所もあった。

図8 建物基礎が崩落した損壊住宅（2005年4月2日撮影）

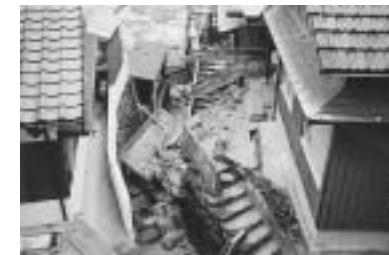
図9 擁壁崩壊に伴うブロック塀の倒壊（2005年4月2日撮影）

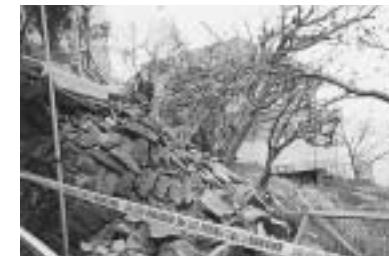
図10 玄界島小学校南端の石垣崩壊（2005年4月2日撮影）

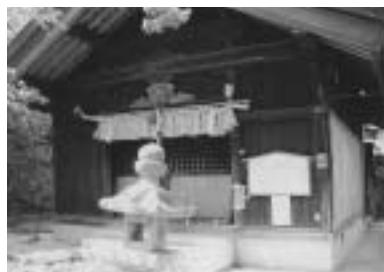
震動による被害の例は、島南部の小鷹神社周辺（図11）で典型的に認められた。ここでは社殿が基礎石からずれて全体が傾き（図11(a)）、また神社を囲む土塀も崩壊した（図11(b)）。鳥居の島木は落下し、灯籠や石碑は転倒し、社殿は基礎石からずれた惨状を呈していた。敷地内の石塔などはことごとく転倒

(a) 西側に傾いた本堂
(2005年4月24日撮影)

玄界島集落の西端に位置する小鷹神社は、島に残る百合若伝説の中で、島に残された豊後の国守であった百合若の愛鷹みどり丸を奉った神社とされる。この神社では、本震の影響で鳥居の破壊や灯籠の倒壊などの被害が出た。神社の土塀はほとんどが倒壊した(図11(b)参照)。また、本堂は写真左に示すように、余震の影響でさらに西側に傾く(写真左側が西)など、その後の余震の影響も受けていることが分かる。

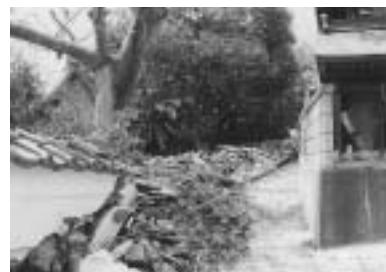
(b) 倒壊した土塀
(2005年4月1日撮影)

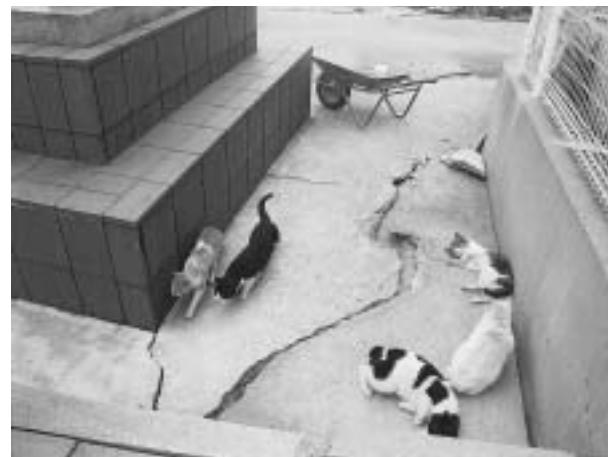
図12 玄界島公民館前の石碑基礎部分に生じた亀裂 (2005年4月2日撮影)

海岸付近の埋立地では、岸壁周辺で液状化に伴う亀裂や、地盤の凹凸が生じた。図12は液状化や地震動に伴う地盤の変形によって、港の埋立地に建てられた石碑の基礎部分で生じた亀裂の例を示した。なお、液状化に伴う噴砂は、港の西側と東側の護岸など岸壁埋立地に沿って分布していた。

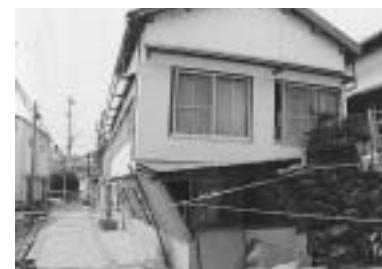
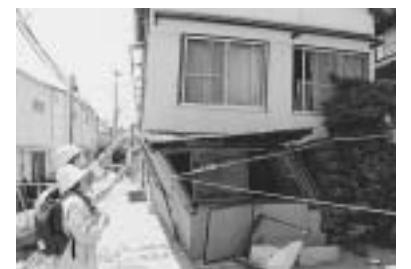
図15 建物①の最大余震前後の比較

図14の①の建物は、ヘリコプターから撮影した拡大画像の図13で「異常なし」と判定された。現地で撮影した写真では図15(a)の道右手にある建物である。この建物は石垣の上に載っている二階部分と屋根は、ヘリコプターからは被害の生じていないよう見えたが、1階部分は石垣に押されるように道路側に倒れかかっていた。なお、図15(b)は、同じ場所を4月20日の最大余震後に撮影したものである。(a)と(b)を比較すると、わずかではあるが1階部分の傾斜が大きくなっていた。

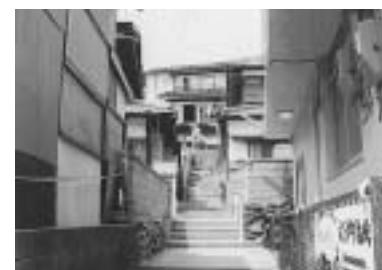
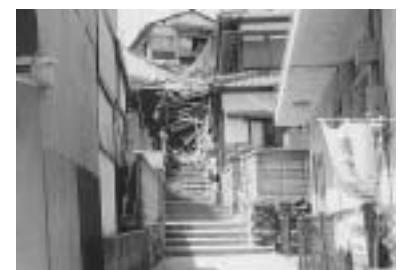
図16の建物②は、拡大画像の図14で「瓦落ち」と判定された。この建物は現地調査で撮影した写真では、図16(a)の正面路地奥の建物である。建物②を拡大して示したものが図8正面の建物である。この例では上空から見ると家屋の形はしっかりと見えるが、建物の基礎地盤は片側が崩落し倒壊寸前である。実際に4月20日の余震で建物②は完全に倒壊した。図16(b)の写真では、建物②の背後にあった建物が正面に見えている。

図16 写真正面の建物②の最大余震前後の比較、(b)では建物②は崩壊していた

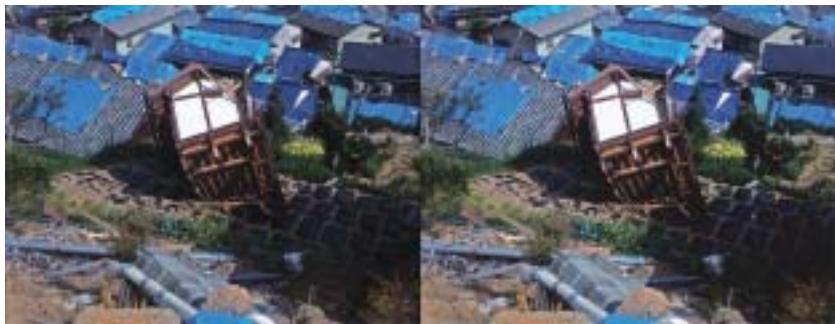
(a) 崖を転落した家屋（玄界島）

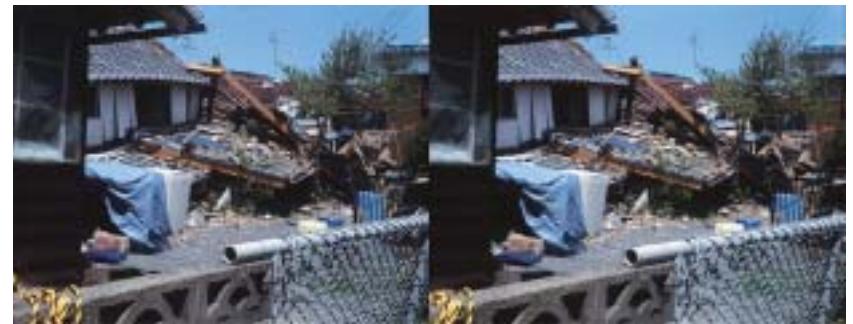
(d) 倒壊した家屋（玄界島）

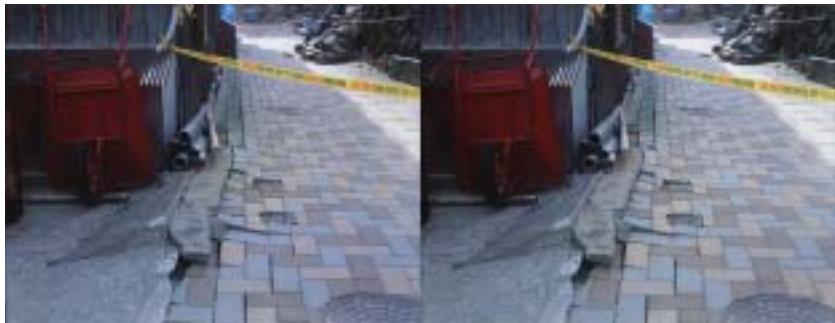
(b) 舗装が盛り上った生活道路（玄界島）

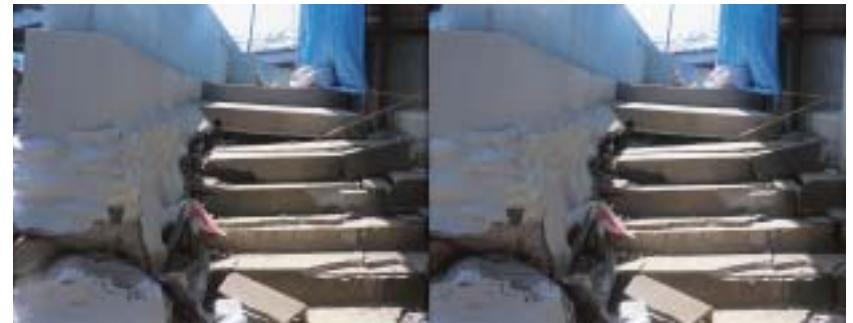
(e) 崩れた階段（玄界島）

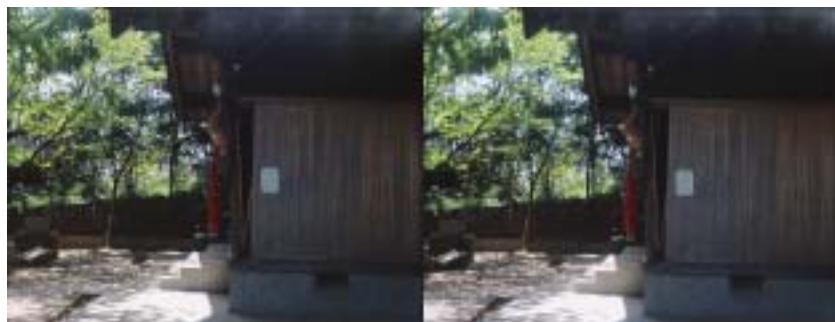
(c) 西側に傾いた本堂（小鷹神社）
図 17 福岡県西方沖地震立体写真

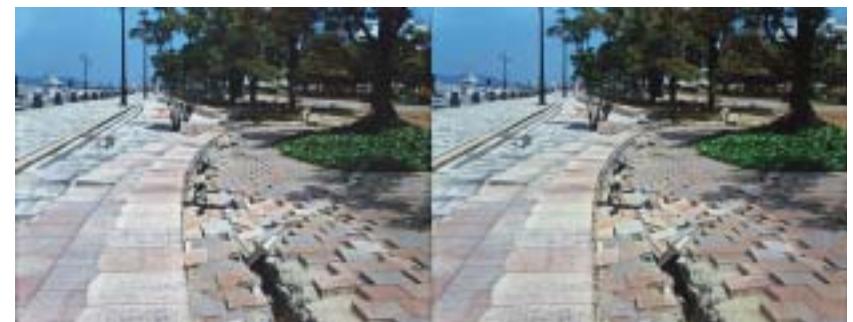
(f) 博多港南岸の舗装の陥没・隆起
図 17 福岡県西方沖地震立体写真

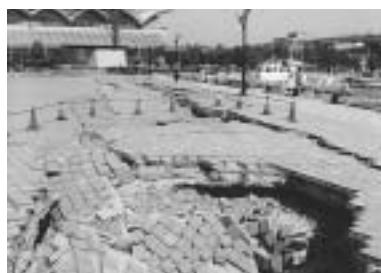
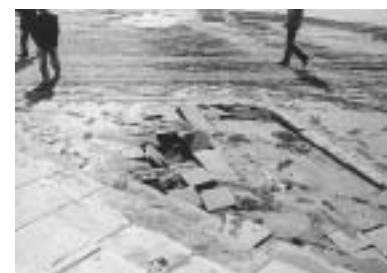
図19 博多埠頭(2005年3月21日撮影)

福岡市博多区の博多埠頭では、図19(a)に見られるように、液状化によって岸壁部分のブロック舗装面に亀裂や陥没などが生じた。亀裂はほぼ東西方向に伸びており、陥没箇所(図19(a)手前)は深さ約2m、長径約5m、短径約2.5mであった。博多埠頭一帯は埋立地で、図19(b)に示すように、数箇所において噴砂跡が確認でき、地盤が液状化したことを示していた。これらの影響で、図19(a)奥にある大型イベント施設のマリンメッセ福岡の基礎部分に亀裂が生じたほか、同じく図19(a)奥にある赤いモニュメント(博多港引揚記念碑)にもずれが生じるなどの被害が出た。

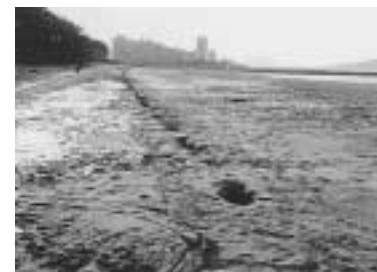
百道地区(福岡市早良区)においても液状化被害が多く見られた。この地区的博多湾岸にある百道浜は1980年代後半に埋立てられた場所で、締固め工法を実施していたが、液状化に伴う地盤の変状などが確認された。百道浜に面した人工海浜であるシーサイドももち海浜公園では、特に液状化被害が顕著であった。この場所には、中央に海に突き出た人工地盤の上で結婚式場などの施設が設けられている「マリゾン」が位置し、その東西にそれぞれ長さ約450mにわたって人工海浜が造られている。図20(a)に示すように、百道浜西側では、護岸敷と砂浜との境目にあたると思われる箇所に、噴砂跡が約400mも続いていた。図手前側に相当する百道浜東側では砂浜上に亀裂がほぼ東西方向に無数に生じているのが見受けられた。福岡タワー下においても、図20(b)のように大量の砂を噴き出した箇所があり、周辺一帯が泥水で覆われた状態であった。

(a) 人工砂浜の噴砂跡

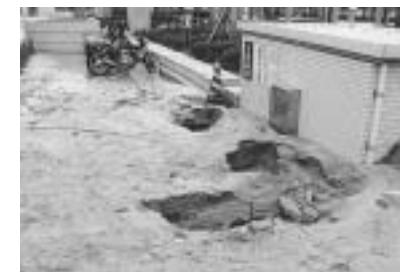
(b) 福岡タワー下の大量の噴砂跡
図20 百道浜 その1(2005年3月20日撮影)

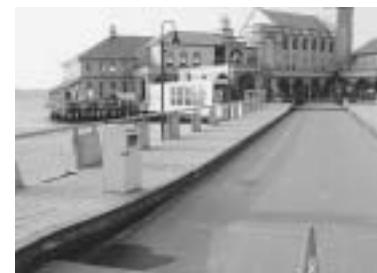
また、埋立地ではない百道地区でも地盤の変状などが一部で生じた。図21(a)は「マリゾン」までの歩道であるが、人工海浜上にある道路の一部が沈下している。海浜公園よりもさらに約500m内陸部に位置する福岡市総合図書館においても、地盤の変状によって、ブロック舗装面が隆起・沈下していることが確認できた(図21(b)参照)。

(a) 沈下した歩道(正面は「マリゾン」)

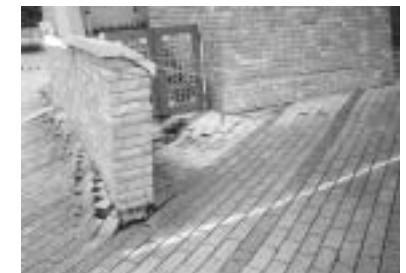
(b) 図書館前の舗装面の変形
図21 百道浜 その2(2005年3月20日撮影)

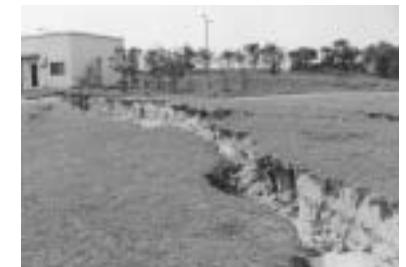
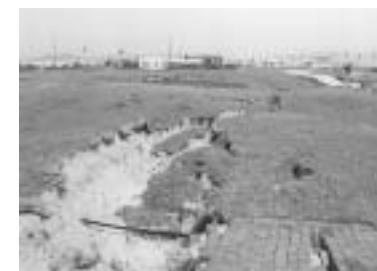
図22(b), (c)はカモ池周辺の芝地に生じた亀裂であるが、これらの亀裂はほぼ東西方向に列状に生じ、開口部の幅が2mを超えるものもあった。下山ほか（2005）の調査による亀裂の分布図³⁷⁾によると、この部分の亀裂群は眉形の滑落崖状に分布することがわかる。これらの亀裂は間隙水圧の上昇に伴って、池側に地盤が側方流動したものと考えられる。この地盤の変状により、建物も傾いたものが見られたほか（図22(d)参照）、地下に埋設されている高圧電線も寸断された状態であった。

(b) 「光と風の広場」カモ池北岸付近の地すべり性亀裂
(2005年4月23日撮影)

(c) 光と風の広場 その2
(2005年4月23日撮影)

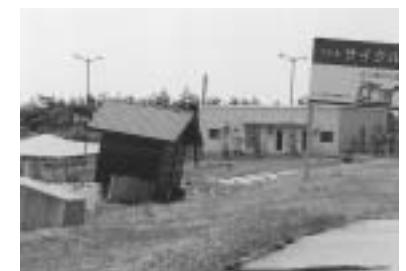
(d) 光と風の広場 その3
(2005年5月15日撮影)

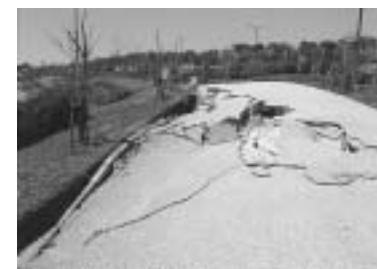
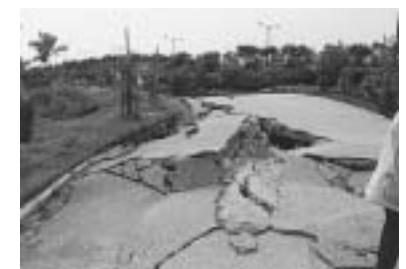
また、カモ池周辺にある歩道では、アスファルト部分において隆起・陥没などのかなりの変状が生じており、中には道路の端の部分に幅約120cmほどの亀裂が生じ、高さ約70cmも隆起しているところもあった。図23は、そのアスファルトの変状を撮影したものであるが、この図を見ると、本震後に撮影した左の図に比べ、余震後に撮影した右の図の方が、さらに道路が隆起・陥没した様子が分かる。このように、広場内では余震の影響で被害が拡大している箇所がいくつか見られた。

図23 海の中道海浜公園「光と風の広場」舗装道路の変形

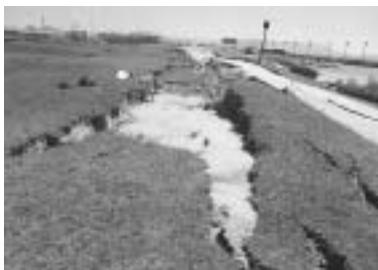
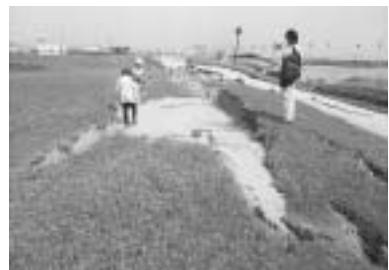
芝地における亀裂を示す図24においては、本震後に亀裂内で液状化による噴砂が見られるが、余震後（図24 b）ではその噴砂量がさらに増えていることが確認できる。これは、一度亀裂が生じた亀裂内の砂地部分において、その後の余震で、液状化が発生して噴砂が再び起こったことを示すものである。図25は、池南東部の岸急斜面の一部に発生した崩落部分を撮影したものであるが、この崩落部においても、本震直後（図25 a）と余震後（図25 b）を比較すると、余震後にさらに崩落が進んでいることが分かる。

図24 海の中道海浜公園 「光と風の広場」亀裂と噴砂跡の変化

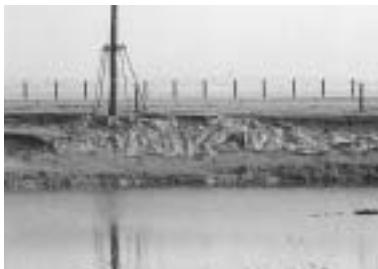
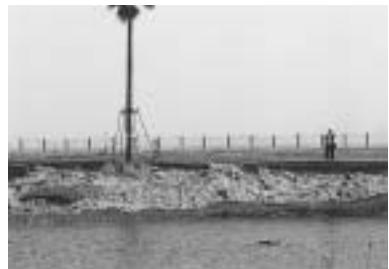
図25 「光と風の広場」カモ池南東岸の崩壊地の変化

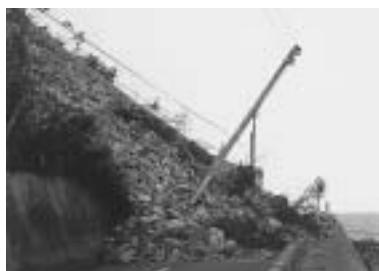
震源の南東方面に位置する志賀島では、福岡市内でも地震被害の影響を大きく受けた場所で、数箇所で土砂災害も発生した。島南東部の県道 542 号線（志賀島循環線）沿いの吹付け斜面（傾斜角：約 35 度）では大規模な斜面崩壊が発生した。崩落した土砂は落下防止ネットをなぎ倒し、電柱を傾動させながら県道を完全に寸断し、一部は海まで達していた（図 27(a)参照）。この場所の地質は花崗閃緑岩で、崩壊部の高さは 50 m 以上にもなる。源頭部には樹木を

(a) 県道を寸断した崩壊土砂
(2005年4月23日撮影)

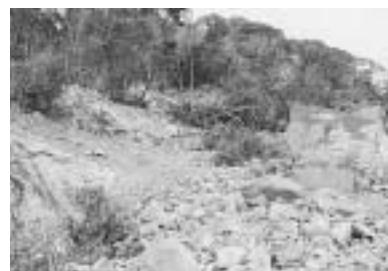
含む土塊がまだ残っている状態で（図 27(b)参照），今後の降雨などによる二次災害も懸念される。

(b) 斜面崩壊の頭部
(2005年4月23日撮影)

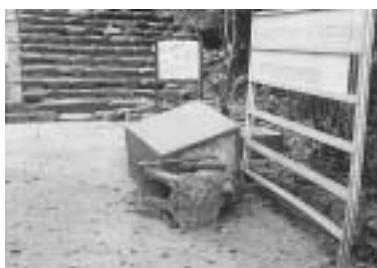
志賀島の東，県道 542 号線沿いから少し上ったところに位置する志賀海神社も大きな被害を被った。この神社は玄界灘を臨む博多湾に鎮座し，海神の総本社として古来より信仰を集め，二千年余の歴史を有する。この神社では，図 28(a) に示すように，狛犬や灯籠などがほぼすべて倒れ，鳥居も上部が南にずれを生じるなどの被害を受けた。また鳥居から境内に到る石段には亀裂が南北方向に生じ，図 28(b) のように，その亀裂は強度が高い石部を避けるように生じていた。幸い，本堂には大きな損傷は外見上見受けられなかったが，土台とのずれが数cm 生じていた。近くにある古い土蔵は壁面の落下，建物の回転，石段のずれなどが見られた。

(a) 倒れた狛犬
(2005年4月23日撮影)

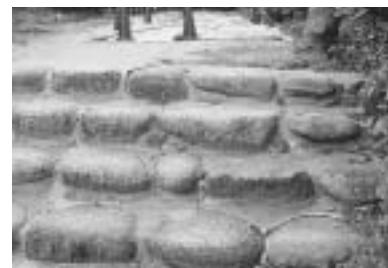
(b) 亀裂が生じた石段
(2005年4月23日撮影)

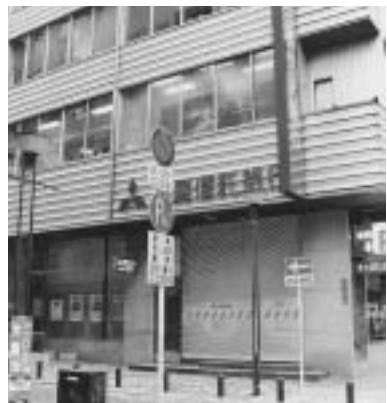
図 29 福岡ビル (2005 年 3 月 20 日撮影)

福岡市内の都心部においても被害は多く見受けられた。福岡市中央区の天神地区では，福岡ビル（1961 年竣工，鉄骨・鉄筋コンクリート造，地上 10 階地下 3 階建て）の窓ガラス 1608 枚のうち，444 枚が割れ，そのうちの 290 枚の割れた窓ガラスが下の道路に数十 m に渡って飛散した（図 29 参照）。このビルの落下した窓ガラスは，硬化性のシーリング材を用いた普通板ガラス³⁸⁾で，現在のように窓枠とガラス部分との間にゴムなどの緩衝材を入れない工法で窓を設置していた。このビルでは網入りガラスを用いた部分は破損しなかったので，地震時の揺れに非常に弱かった原因是，旧工法以外の要因も考慮する必要がある。

天神地区において他の建物の窓ガラスが割れたものの，このビルのガラス被害が最も大きく，地震発生時には多くの人がこのビル下の道路を通行しており，数人の怪我人が出た。現在（2005 年 6 月現在），すべての窓ガラスを耐震基準を満たすべく，交換作業を行っている。このように，1978 年の建設省建設省告示第 109 号第 3 第 4 号の基準の導入以前に建築されたビルでは，窓ガラスの地震対策が十分ではない可能性があり，国土交通省では全国のそのような建築物に対して，調査・改修指導を行っている。

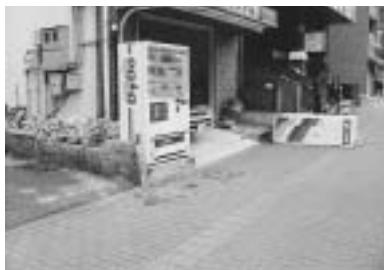
同じく天神地区にある赤坂では，図 30(a) のように，ブロック塀の倒壊や自動販売機の転倒などの被害もあったほか，図 30(b) に示すように，マンションや商業施設などの基礎部分に生じた亀裂や，壁面の落下・亀裂などの建物被害が非常に多く，天神地区の警固断層沿いで，同様に建物被害が多く見受けられた。これらの地震被害を受けた建物では，現在，建物の構造自体が弱っていることから，余震や工事による振動，降雨などによる被害も懸念される。

(a) 倒壊したブロック塀と自動販売機

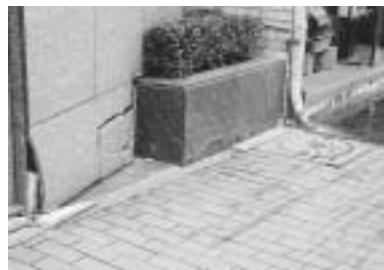
(b) ビル基礎部分に生じた亀裂

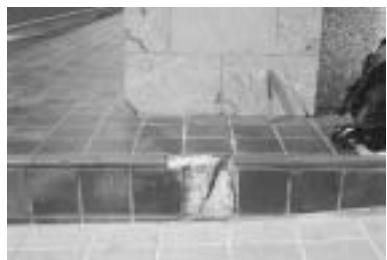
天神地区と同じく福岡市の都心部で，天神地区に隣接する福岡市博多区の博多地区においても，基礎部分の亀裂などの建物被害が多く見られたほか（図 31 参照），この地区内に昔からある古い神社などでは，本殿の壁の崩落，墓石や塀の倒壊などが目立った。黒田家の菩提寺である崇福寺も被害は大きく，本殿の白壁は崩落し，屋根も一部完全に崩落していた（図 32(a) 参照）。黒田家墓所の北側の塀は，図 32(b) のように，ほとんどが倒壊し，道路一面を覆っていた。崇福寺によれば，この石塀は戦後に築造されたものであるが，今回の地

図 31 博多駅前の建物被害 (2005 年 4 月 6 日撮影)

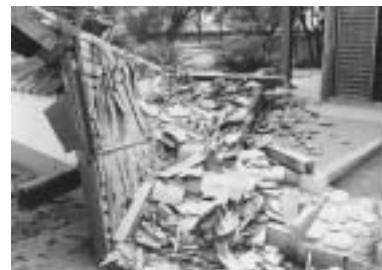
(a) 崩落した屋根

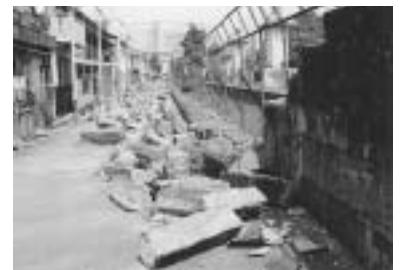
(b) 倒壊した石塀

震の揺れによって倒壊してしまった。幸い、この石塀倒壊による怪我人は出でていなが、博多区内のほかの場所においては、鉄筋の補強が不十分なブロック塀が倒壊し、女性 1 人が犠牲となっている。このように、一見揺れに強そうに見える塀でも、十分な基準を満たさない場合は容易に倒壊し、道路上の凶器となる危険性があり、さらには避難路を塞いだり、緊急車輌の通行の妨げになるなど、二次災害を誘発する可能性もある。

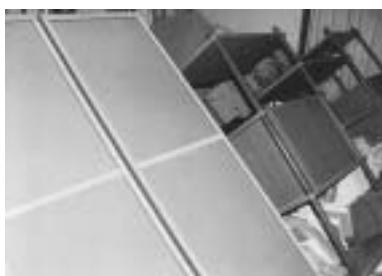
(a) 倒れた本棚（南区若久）
(2005年4月20日撮影)

この余震では、本震よりも被害が大きかった場所もあり、福岡市南区では、本震よりも余震の方が強い揺れを感じ、揺れた時間も本震では10秒強であったのに対し、余震では約20秒と、余震の方が長く揺れたと証言する人が多い。揺れの方向も本震では南北方向であったのに対し、余震では東西方向で、本震では倒れなかった本棚などの家財道具が余震では倒れるなどした家屋もあった。（図33(a)参照）。被害の大きさも、既に本震の揺れにより屋根瓦が落ちかけていた家や、すでに崩落していた家屋では屋根瓦の落下被害が拡大したほか（図33(b)）、家屋の亀裂が大きくなるなど、余震によって被害が拡大した事例が多く見受けられた。このように、本震と最大余震の震源の深さや場所の違いによって、揺れの大きさや方向・時間などに違いが生じたものと考えられる。4月20日の余震の震央分布は、志賀島南端付近から博多湾内にかけて集中的に分布し、警固断層方向へ延びた。

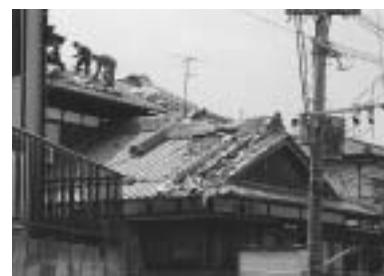
(b) 落下した屋根瓦（南区南大橋）
(2005年4月21日撮影)
