# 東北地方太平洋沖地震津波による 宮城県の津波被害地域の特徴とその後の変化

磯 望・黒木貴一<sup>1)</sup>・後藤健介<sup>2)</sup>・宗 建郎<sup>3)</sup>・黒田圭介<sup>3)</sup>

Characters of Tsunami Disaster Area in Miyagi Prefecture Caused  
by the 2011 'Off the Pacific Coast of Tohoku Earthquake' and  
Changes of the Disaster Area

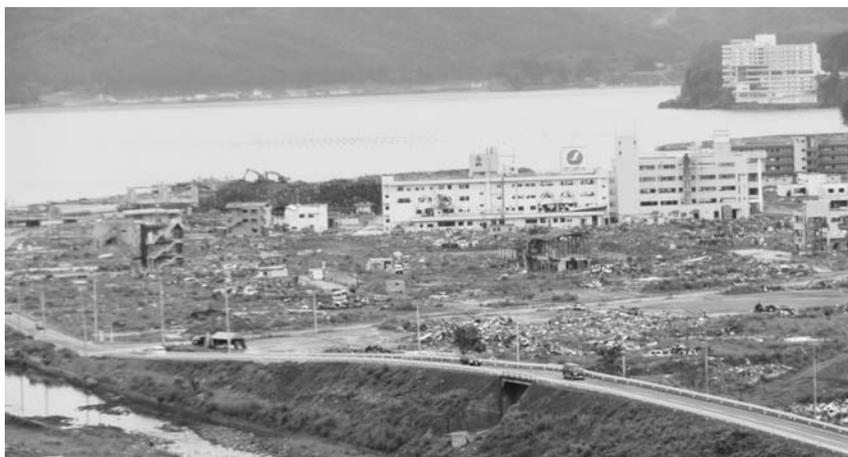
のため中心街では木造家屋をほぼ流失した（写真1）。また鉄筋コンクリートビルの3階建てビルは完全に浸水、4階建て志津川病院では屋上に逃れた人々が無事救出された。これに対して防災庁舎では、ぎりぎりまで避難を呼びかけていた職員は2階におり最後に避難したが、建物が完全に水没したために助からなかった。なお、防災庁舎ビルではアンテナによじ登った数人が辛うじて生還できた。防災庁舎ビルは鉄骨造りで鉄骨そのものは津波に耐えたものの、壁面は津波の衝撃で破損している。鉄筋コンクリートビルはガラス窓等の一部は破損するものの多くの場合は壁面も破壊されていない。低地の広い平野では、避難先として各地の津波の最大波高以上の高さの鉄筋コンクリートビルを配置することで、低地の避難場所が確保できる。志津川町廻館の14mほどの高台にある老人ホームでは、約16mの波高の津波が襲い、コンクリート造りの平屋建て居室であったため、天井近くまで冠水し、犠牲者が少なかった。

写真1 南三陸町志津川町中心部：正面やや右上が志津川病院・右側鉄骨が防災庁舎  
(2011年8月21日志津川中学校校庭から撮影)

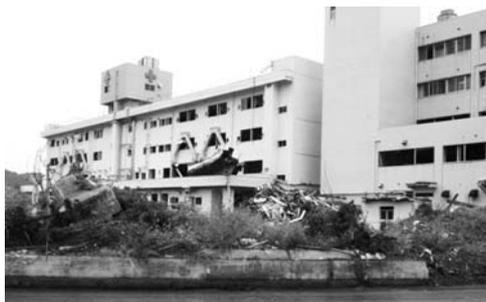
調査地点①の南三陸町志津川町の津波侵入範囲は図2に、被害状況の一部は写真1～3に示した。志津川町中心街の津波波高について、原口ほか（2011）は、海拔高度で13.6～17.5mと計測しているが、筆者らは、写真2の志津川病院で4階中ほどにあるトラッシュラインで、道路面から15.5m、写真3の防災庁舎屋上のアンテナの中ほどにあるトラッシュで道路面から18.5mを計測しており、原口ほか（2011）の計測結果より高めの値を得た。なお、道路面は海面より数十cm程度高い位置にあるため、実際の海拔高度は筆者らの測定値より高いことになる。一般に津波でもたらされたトラッシュ痕は、津波が繰り返し押し寄せるため数層に分離していることが多く、最高点のトラッシュ痕が必ずしも太いわけではないため、4m以上の高さの津波最大波高測定値は、実際より低い数値になりやすいという課題がある（岡谷，2012）。

写真2 志津川病院（北側から撮影）

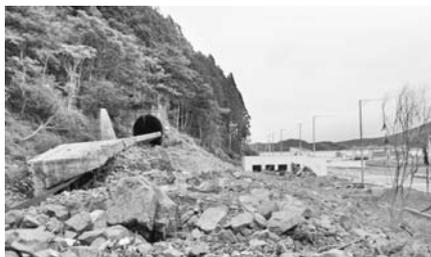
陸前戸倉駅を含む折立では、12.5～20.8mの津波（原口ほか，2011）が沿岸を襲った。港付近のコンクリートビルは地盤が削られて転倒しており、コンクリートビルといえども万全ではないことがわかる。写真4の陸前戸倉駅付近から海岸近くのトンネルまでは、斜面擁壁が転倒し気仙沼線の線路も道床から押し流されるなどの被害となっている（写真4）。海岸沿いの山地斜面は津波の浸食で一部が崩れ、最大波高も20m以上に達したところが少なくない。津波の影響を受けた斜面では冠水した杉林が等高線状に枯れ始めている。

写真4 折立、陸前戸倉駅付近

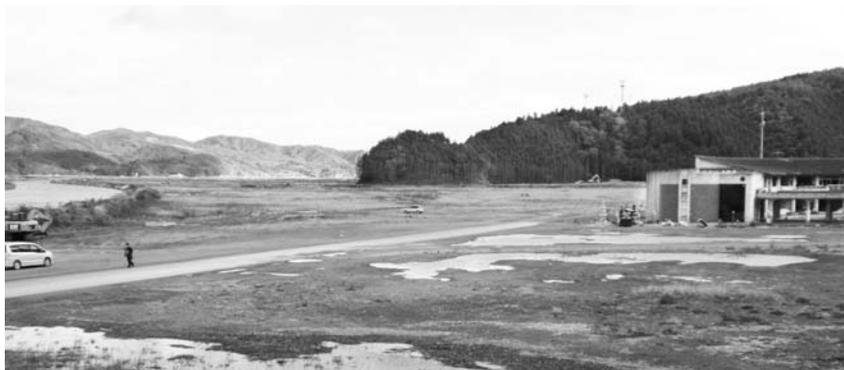
徒と教職員が津波に巻き込まれ、死者・行方不明者は80人を超えている。現在は北上川と大川小の間に位置している新町裏の人家は全て撤去され、小学校以外は更地となっている（写真6）。この地域の津波波高は、三角地帯で7.4～7.7mと測定され、小学校の裏山で9.0mであるが、周辺は3～4m程度にすぎない（原口ほか，2011）。三角地帯は東側から伸びる尾根を一部削って新北上大橋の道床の高さに合わせて造成されている。この部分は低地の幅が狭まり、津波の進行を妨げるように尾根が伸びているために、小学校付近のみで津波波高が高くなった可能性が高い。三角地帯に接する裏山は傾斜40度前後で、かつ法面がセメント吹き付けでよじ登ることも困難である（写真7）また、直接脇の山地斜面に飛びついてよじ登るには相当な勇気が必要である。

写真6 石巻市立大川小学校と北上川（2012年11月9日撮影）

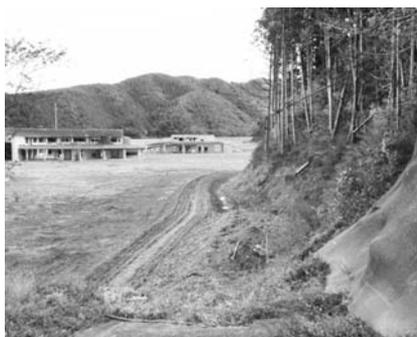
大川小学校の建物は、2階屋根の中ほどまで瓦に損傷が認められ、測定すると低地から8.2mの高さまで津波が達したことがわかる。なお、三角地帯の高さは、低地から5.6mと計測された。避難した三角地帯は深さ2.6m前後の水に覆われたことになる。大川小学校は斬新な構造で鉄筋コンクリート2階建て片流れ屋根の建物である。これが一般的な小学校のように鉄筋コンクリート3階建て屋上のある建物であれば、一人の犠牲者も出さないと済んだと思われる。周辺には学校を離れて生徒が大勢避難できる場所は三角地帯しかなかったであろう。周辺にこれに代わる避難場所がなく、地図では1km以上先まで歩いた貯水池の脇に山道があるに過ぎない。地震直後に安全に動ける避難先が得られなかったことも課題であり、三角地帯から山へ登る避難路を整備して置く必要が痛感された。

写真7 大川小と三角地帯  
(2012年11月9日撮影)

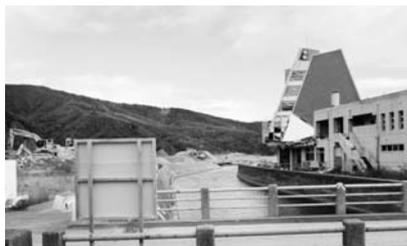
雄勝町の中心街は、港付近で15.0～16.4m、低地奥で21.6mの高さの津波（原口ほか，2011）に襲われ、コンクリートビル以外はほとんど流失した。港にあるコンクリートビルは2階上部まで津波に洗われ、窓ガラスが一部割れているが、その高さは10.5m程度である（写真8）。港から内陸方向を見ると空地となっており、中学校などのコンクリート建物を除き、一般家屋が流されて瓦礫として撤去されたことがわかる（写真9）。それでも現在は養殖漁業が再開し、港には漁船が係留されるようになっている。

写真8 雄勝港付近  
(2012年11月9日撮影)

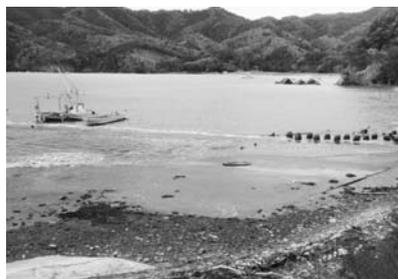
この付近は地震による地盤沈降量が数十 cm に達しており、水浜漁港では岸壁上面の平坦なコンクリート部分が一部水没し、高潮位の堆積物がある上に磯浜を作って堆積している（写真 10）。また漁船は岸壁の海側に係留せざるを得ず、岸壁の端の一部には太陽電池を利用した照明が設置されている。岸壁上には鉄筋コンクリート製の建物があったものの破損のため現在は撤去されている。津波の最大波高は雄勝港付近とほぼ同じで 14.8~16.6m（原口ほか、2011）である。

写真10 沈水した水浜港岸壁  
(2012年11月9日撮影)

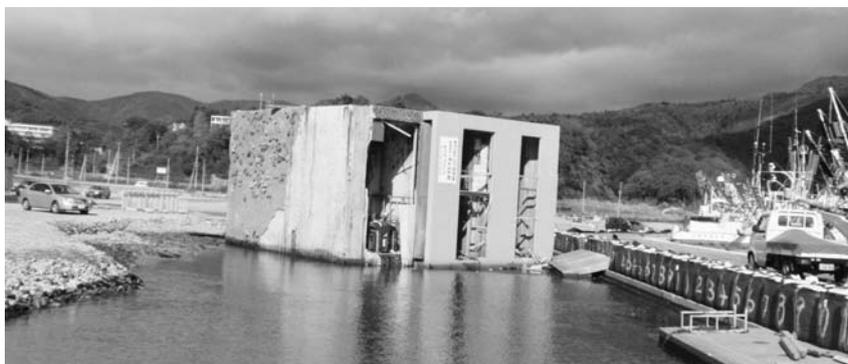
女川港付近の岸壁面上に建てられた 2~3 階建てのコンクリートビルは、津波の浮力によって持ち上げられて横転した。現在は、女川交番ビルと江島共済会館ビルともう一つの横倒しビルの 3 棟が倒れたまま残されている。それらのビルは基礎部分を岸壁にセメントで密着させただけのものや、長さ 1メートル程度のコンクリート杭で抑えた程度であって、その基礎は岸壁人工地盤内に置かれたに過ぎない（写真 11・12）。

女川港の岸壁上面は地盤沈下のため海面すれすれないしは海面下にある。このため岸壁上面に 80cm 程の層厚のコンクリート碎石（瓦礫の再利用）を敷いてその上面を土地利用している（図 13）。岸壁の海側端付近には高さ約 1.2 m の土嚢を並べ、その海側を 90cm 程盛土してアスファルトを敷き、岸壁として代用している（写真 11）。また、岸壁上面の碎石層は侵入する海水を排水するために一部を取り除いている（写真 12）。岸壁周辺には現状では最低限の港湾施設と仮設の店舗や事務所のみしかなく、きわめて不便ではあるが、それでも十隻以上も県外船籍の沖合漁業に携わる小型漁船が停泊している。仮設住宅や仮設店舗は、高台の学校敷地など公有地を中心に設置されており、中心市街は港を除いて人通りもない。しかし町の再建プランは看板に掲げられていた（写真 13）。

写真 11 女川港の沈下した岸壁と横倒しビル (2012年11月9日撮影)

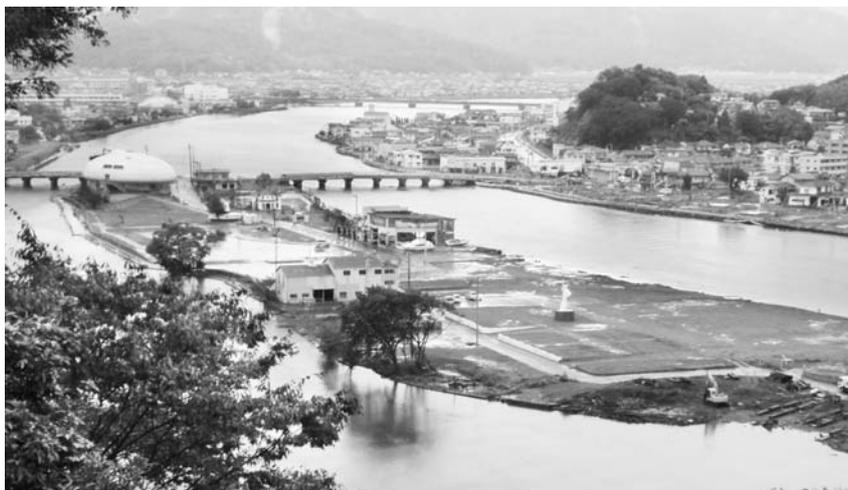
石巻市は北上川（旧北上川）河口に作られた港町として発達した。北上川河口部右岸から第三紀層の丘陵である日和山（図6の中央やや右側の非津波浸水域）までの範囲に、石巻市の中心となる商店街が発達し、その北部にJR石巻駅が位置する。石巻付近は海岸部の平野が広く、津波も数km以上も内陸側に侵入した。石巻市では日和山南側に海面を埋め立てて造成された南浜の住宅地が著しい被害を受け、また北上川の中州である中瀬や北上川の左岸の湊町や川口町なども大きな被害となった。写真14は日和山から中瀬と湊町方向を撮影したものであるが、中瀬や対岸の湊町は河川沿岸の家屋が失われていることがわかる。津波波高は石巻市の海岸の南浜町～魚町付近で海拔7.5～8.6mの値を示す。海岸埋立地ではない旧市街地は、北上川沿岸では5.0～5.9m程度の津波波高を示すが、大部分は4m未満（原口ほか、2011）であり、木造家屋の大部分は浸水したものの流失は免れた。

写真 14 石巻市中瀬と北上川 (2011年8月22日)

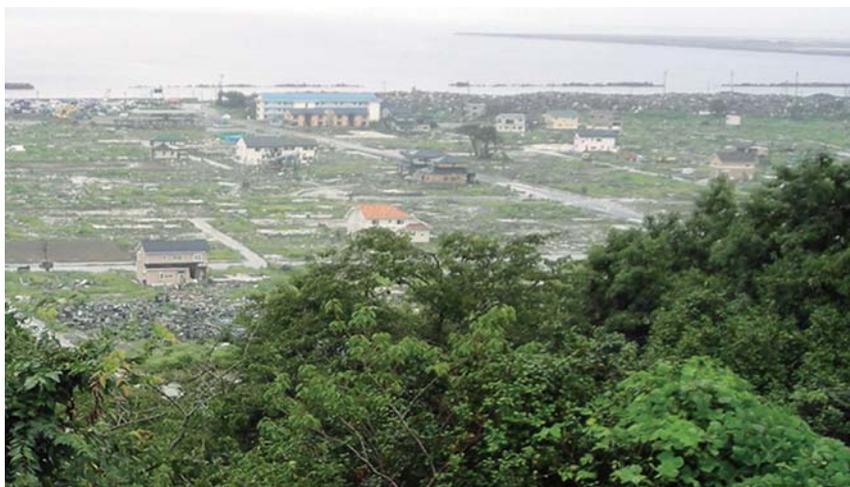
日和山から被害の最も著しかった南浜町を時期を変えて撮影し、写真15～18に示した。南浜町は戦後の海岸埋め立て地で、そのなかほどの松林の祠付近（写真では中央やや海側）に旧海岸線があったという。南浜町は海拔6.4～7.5m程度（道路面からの比高は松林の祠付近で4.5m前後）の波高の津波に襲われ、大部分の2階建て家屋は津波によって流失した。写真15を撮影した2011年8月22日には、主な瓦礫は撤去された状態である。写真16～18を見ると、その後の1年をかけて少しずつ残った家屋が解体撤去されていたことがわかる。写真15～17には海岸付近の右手側に瓦礫、左側に自動車が積み上げられているが、写真18では、右手側の瓦礫が相当処理されてなくなったことがわかる。石巻外港周辺の工場地帯も津波による被害を大きく受けたが、日本製紙石巻工場は2011年8月段階で既に生産を再開していた。

写真 15 石巻市日和山から南浜方面（2011年8月22日撮影）

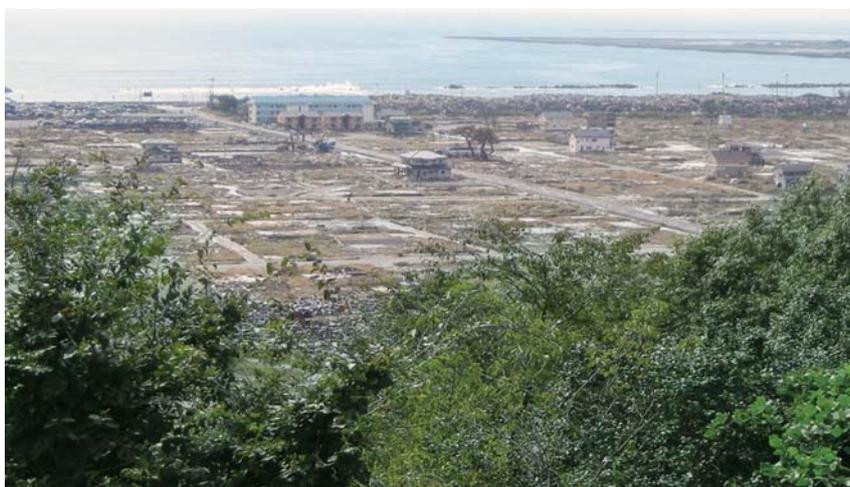
写真 16 石巻市日和山から南浜方面（2011年10月16日撮影）

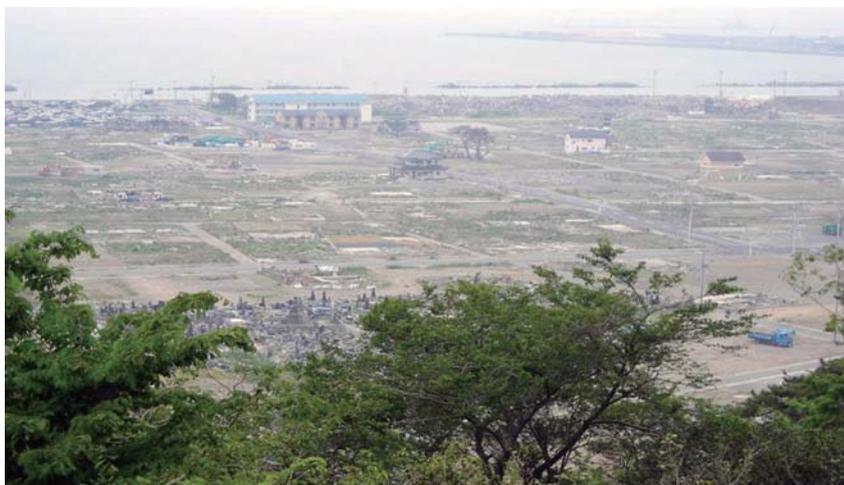
写真 17 石巻市日和山から南浜方面（2012年5月26日撮影）

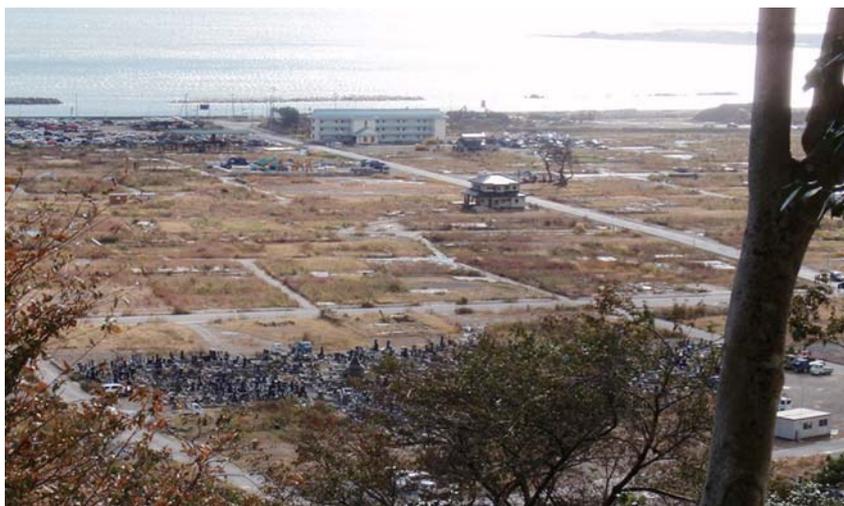
写真 18 石巻市日和山から南浜町（2012年10月4日撮影）

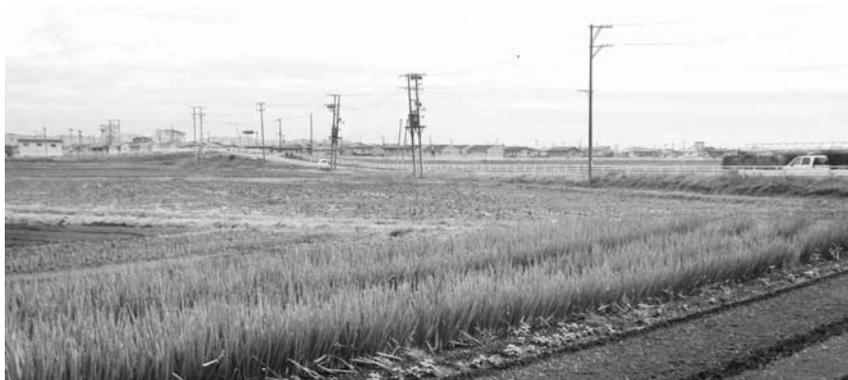
東松島市も海岸部から低平な平野が続くため、水田地帯や住宅地を中心に内陸5kmまで津波が侵入した。航空自衛隊松島基地も津波によって大きな被害を受けた（図8）。写真19は東松島市五味倉付近から海側のJR仙石線方向を写したものである。手前のねぎ畑は津波に冠水していないが、その先の草の生

えた畦道から先の水田は津波により冠水した。この写真では、道路沿いの電柱の傾きが認められ、振動により地盤が多少液状化したことを示す。水田と畑の間は1m程度の段差があり、その高さが津波侵入の限界となった。この写真の内陸側に写真20で示す屋敷林がある。屋敷林は浸水しなかったが、その杉は津波後に葉が枯れ始めたので、津波侵入の地下水への影響等も心配される。このため、現在津波侵入地域の境界付近の杉林について調査を始めている。同様の現象がこの地域に広く認められ、一部の杉林や屋敷林が伐採されつつあり景観への影響も懸念される。

写真 19 東松島市曲から東矢本方向 (2011 年 10 月 16 日撮影)

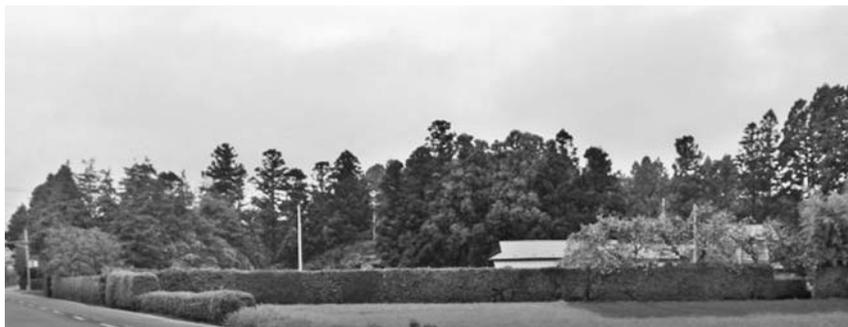
写真 20 東松島市曲の屋敷林 (2011 年 10 月 16 日撮影)

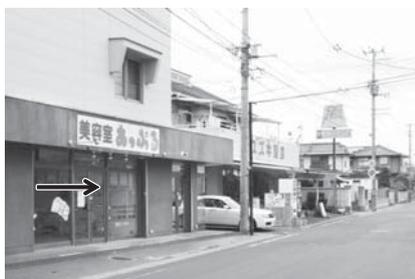
今回の津波はまさに末の松山を残して周囲は浸水した(図9)。写真21は左手側に位置する末の松山を下ってきた位置にある道路で、写真21の矢印はトラッシュから明らかになった津波浸水上限である。津波は道路路面から約1.5mまで増水した。幸いほとんどの家屋が床上浸水で済んでいるため現在もそのまま居住している家が多いが、少しずつ建替えが始まっている。

写真 21 末の松山麓の市街地は床上浸水  
(2011 年 8 月 20 日撮影)

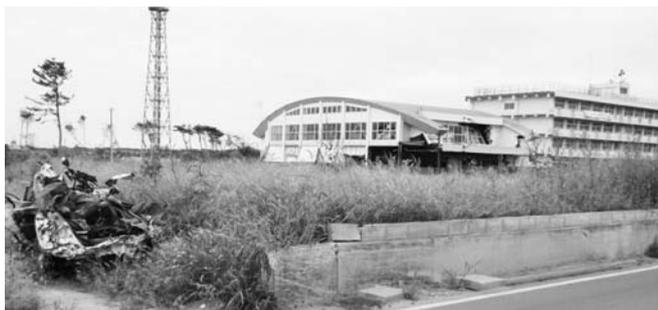
津波トラッシュ痕の校庭からの高さを計ると、4.1～4.5mの値が得られた。原口ほか（2012）が測定した、海拔3.61mの値は、かなり低いトラッシュを測定したことになり、実際の津波波高は海拔5m以上であったと考えられる。

写真 27 荒浜小  
(2011.8.20 撮影)

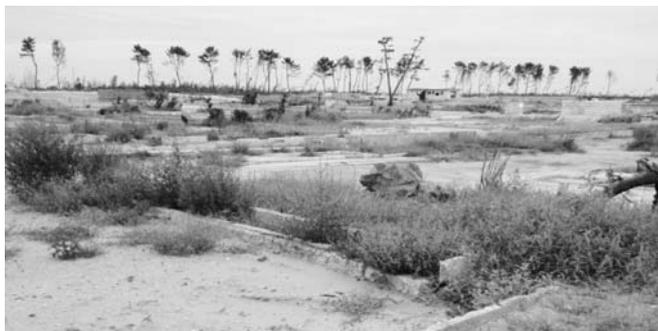
仙台新港南の七北田川から岩沼市の阿武隈川河口までの仙台湾南部は、海岸戦に沿って長大な砂丘が形成される。また砂丘の内陸側低地には伊達正宗が舟運のための運河として掘削した貞山堀が続き、それより内陸側は低平で広い水田地帯をなす。筆者らは 2011 年 8 月 20 日に荒浜～荒井間を中心に調査した（図 11）。荒浜集落付近の津波波高は、海岸部で海拔 9.0～12.4m の高さに達するが、荒浜集落の内陸側で海拔 4.2～5.9m、荒浜から堤防上に盛土した仙台東道路までの区間で海拔 2.6～4.3m の高さを示す。仙台東道路の西側にも道路下の通路や水路を通過して津波が侵入し、荒井付近では海拔 1.9～2.4m の高度まで低下して停止する（原口ほか、2011）。2011 年 8 月には荒浜付近の水田地帯には激しく衝突して形つぶれた乗用車がまだ点在していた（写真 27）。荒浜小学校は体育館の南側が津波運搬物との衝突によって壊れている。しかし体育館より海側に位置する 4 階建て校舎は、2 階天井付近まで津波が到達したが、3・4 階はほぼ無事であった。一方学校付近の一般住宅はほとんど押し流され、住宅地は現在ほぼ更地と化し、周辺の砂丘上の防砂林の松林は、かなり樹木が流されやや疎林となっている（写真 28）。荒浜小学校に立ち寄って

写真 28 荒浜  
集落跡  
(2011.8.20 撮影)

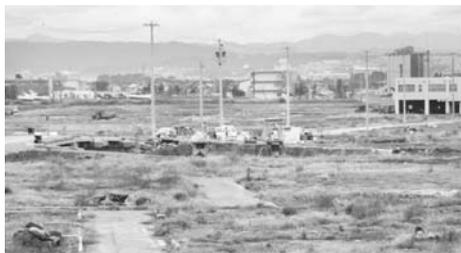
名取市関上は、名取川河口の砂丘間背後に形成された潟湖の広浦に面して開けた漁港で仙台湾南部沿岸では最大の集落である。しかし付近には高い建物も少なく低地も広いため避難は困難な地域である。関上の津波の最大波高は、4.0m～8.5mである。関上湊神社（日和山）は、道路からの高さ6.1mの盛土した高台であるが、樹木に残されたトラッシュから、津波は盛土より多少高い6.5m以上の高さを通過したものと推定される。関上湊神社から北西方向を見ると、鉄筋コンクリートの中学校校舎が見え、住宅地は取り払われたため2011年10月（写真29）も2012年11月（写真30）もほとんど変化ない風景のように見える。名取川沿いでは2011年には残っていた家屋列が2012年にはほぼ完全に取り払われた。全体として整地作業が進み廃棄物処理のプラントが稼働して瓦礫量が減りつつあるのが見える。また、港には漁船が数隻戻り、日常生活の一部が取り戻されつつある。

写真 29 関上湊神社から北西方向  
(2011年10月15日撮影)

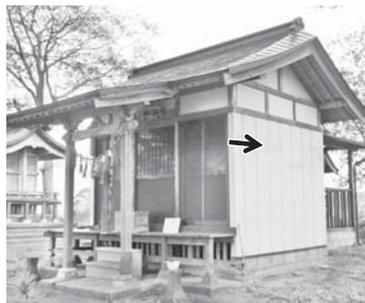
名取市北釜は仙台空港に近い砂丘地帯に位置する（図13）。この集落も津波により家屋がほとんど失われ、残った1軒も傷みが激しい。しかし住民は幸い仙台空港ビルに避難できたため事なきを得た。写真32の下増田神社は小さな

社殿右壁に明瞭なトラッシュラインを残している（矢印）。下増田神社は写真33の右上にある木立の中に位置する。写真の正面は仙台空港ビル、左に残った唯一軒の家が見える。この家は道路から4.2mの高さに津波痕跡が認められる。空港に近いこともあり、海外からの要人が次々に見学に訪れた。この写真は北釜の海側の砂丘の頂上から撮影したものである。

写真 32 北釜下増田神社  
(2011年10月15日撮影)

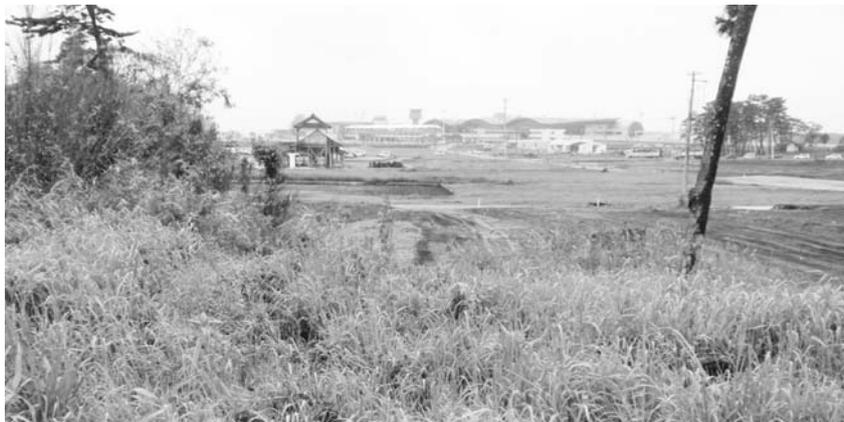
写真 33 北釜から仙台空港 (2011年8月22日撮影)
