西南学院大学構内のもうひとつの元寇防塁遺構： 大学博物館北側の元寇防塁

伊藤 慎 二

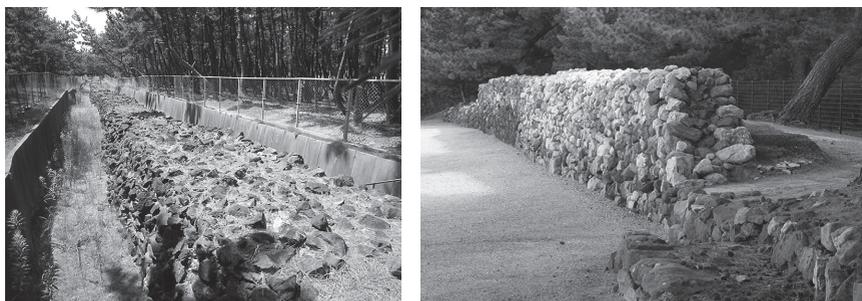
図1 今津（左）と生の松原（右）の元寇防塁

これらの調査の結果、元寇防塁の形態は、地区により共通する特徴と異なる構築方法が存在することが明らかになった（柳田 1988, 柳田・西園 2001, 大塚 2013）。基底部分の標高は約3～4mで、断面形態がほぼ台形状（箱形）であることで共通する。しかし、海側（正面）・陸側（背面）とも壁面を石積みにする今津・西新・博多地区に対して、生の松原地区は海側壁面のみを幅狭の胸壁状の石積みとし、一段低い陸側は砂と粘土を版築状に互層に重ねた土塁状になっている（図1右）。また、今津地区の玄武岩主体区間と博多地区は土塁壁内部も含めてほぼすべて石積みであるのに対して（図1左）、西新地区は粘土の基礎地業上に砂と粘土を版築状に互層に重ね海・陸側両壁面のみが擁壁状

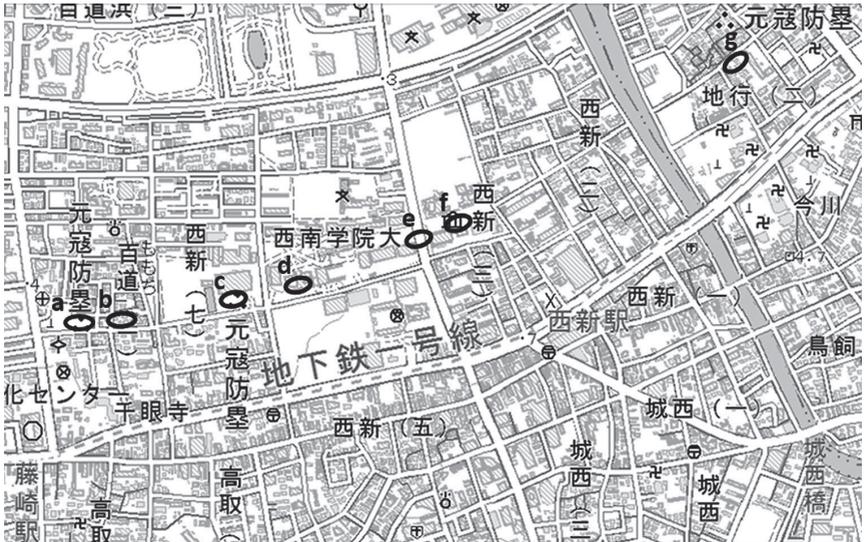
図2 西南学院周辺の元寇防塁指定地・遺構確認地点 (a~g)

かつての筑前国早良郡百道原(ももち)原(百道松原・紅葉松原)にあたる福岡市早良区西新の西南学院大学周辺には、今回新たに報告する東キャンパス内の大学博物館北側地点(f)を含めて、これまでの調査研究で合計7箇所の指定地や遺構確認地点がある(図2)。以下に各地点の概要を述べる。

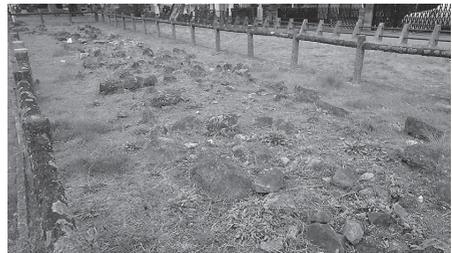
図3 百道元寇防塁(a) 南東→北西

墓地を含む一帯が元寇防塁百道地区または藤崎地区の指定地として保存区域になっており、保護柵内に幅約2m・長さ約20mにわたって、元寇防塁の上面を構成する礫が多数密集して露出しているのを確認できる。石材は、砂岩(姪浜石)・変成岩が多いとされ

る(柳田・西園 2001: 44頁)。これまで発掘調査は実施されていないため、詳細な構造等是不明である。ただし、西新地区の石塁と異なり、塁壁本体または上面にも多量の礫を使用していることが地表面からうかがわれることから、今津地区の元寇防塁に構造が類似する可能性もある。

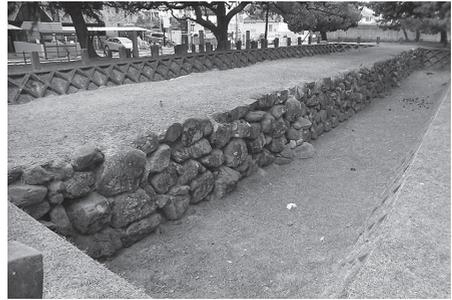
図4 西新元寇防塁(c) 北東→南西

会が防塁の崩落部分など一部を積み直した。さらに、1970（昭和45）年1月～3月にかけて福岡市教育委員会が石積み内側にコンクリートを詰め、防塁対面の法面をブロック貼りにし、防塁上面を芝生張りにするなどの保存整備工事を実施し、約22mの長さにならって遺構を野外露出展示する現在の姿に整えられた。しかし、1920年の掘り起こし以後の改変により、現在露出展示されている幅狭の石塁がどの程度本来の姿をとどめているのか疑問が呈されている（柳田ほか 1970：7頁、柳田 1984：373頁）。

この1970（昭和45）年の保存整備工事の際には、遺構東側の元寇神社東側部分で初めて小規模な発掘調査が実施され、防塁の南北方向断面構造の詳細な所見が得られた（柳田ほか 1970）。塁壁内部から陸側（南側）壁面の石積み部分にかけては粘土まじりの砂による基礎地業上に構築され、塁壁内部は砂と粘土を版築状に互層に重ねるが、海側（北側）壁面部分は地山の砂丘上にはほぼ直接石積みを行っている。防塁の基底幅は3.4mで、海側壁面の石積みには径50cm前後の大きめの石、陸側壁面には径30cm前後のより小形の石を使用している。石積みに使用された石材は、砂岩がもっとも多く、礫岩・玄武岩・変成岩なども確認されている。

の石積みになっている（図4）。今津地区の花崗岩主体区間も墨壁内部を砂で満たすが、上部は再び石を充填することが西新地区と異なる。なお、西新地区西南学院大学1号館地点例のみ、石墨背後の陸側に独立した版築状の土塁が並走する（図5・6）。

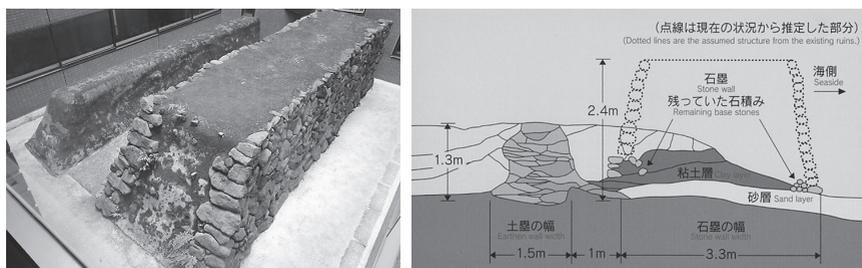
図5 大学1号館元寇防塁(d) 推定復元（北東→南西）と遺構断面+推定復元図

西南学院大学中央キャンパス1号館建設に先立って、1999（平成11）年9月～11月にかけて発掘調査が実施された（大塚編 2002, 柳田・西園 2001）。その結果、旧大学校舎基礎建築時に大きく破壊を受けていたが、防塁壁面石積み最下段の一部と、陸側（南側）に並走する土塁が検出された。層位状況（図5右）から、最初に基底幅2～3mの土塁が構築され、その後約50cm～1m離れた海側に基底幅約3.3mの石塁を構築した状況が確認されている。土塁は、地山の砂丘上に砂と粘土を版築状に互層に重ねて構築しており、高さ1.3mまでの残存が確認されている。また、土塁本体から陸側に向けて分岐して次第に低くなる細長い突出部が、5～6m間隔で設けられている（図6）。石塁は、土塁の海側（北側）裾部まで覆って粘土による基礎地業を行い、その上に塁壁本体の粘土の充填と陸側壁面の石積みを行っていた状況が確認されているが、石塁最下段より上はすでに大きく破壊されていたため、詳細は不明である。なお、石塁の海側壁面の石積みは、粘土の基礎地業の外側にあたる地山の砂層上から直接行われている。石塁構成礫は、海側壁面には50～60cmの大きさのものが使用されているのに対して、陸側は最大でも30～40cmであることも確認されている。また石材は、蛇紋岩が多く、角閃石・玄武岩などがこれに次ぐとされる。

現在、原位置より北東側へ12mほど離れた1号館中庭（ライトコート）に、検出された石塁最下段石積みの一部を移築し、その上に高さ2.4mの石塁と、並走する高さ高さ1.3mの土塁が推定復元されている。ただし、土塁の陸側突出部は復元されていない。

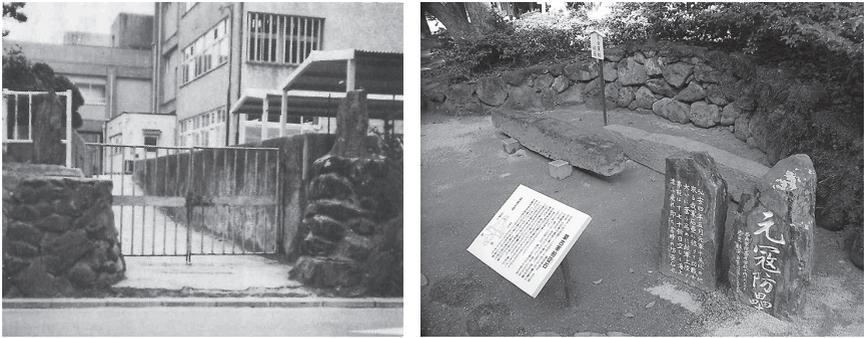
図8 旧高校西側通用口門柱石組・石碑（左）と宮崎宮境内移設後現況（右）

組とその上に設置された石碑が、いずれも元寇防塁石材の転用であったとされる³⁾。南側門柱上には「元寇防塁」、北側門柱上には「弘安四年五月元軍十萬此の地に来る我軍石塁に抛りて防戦士気大いに奮ふ為めに敵軍上陸する事能はず七十日空しく海上に漂ふ是れ即ち当時の防塁石也」と、それぞれ刻銘された石碑が設置されていた。しかし、本学院北側海岸での「シーサイドももち」地区埋立造成に伴い、1987（昭和62）年4月から開始された道路拡幅工事によって門柱石組・石碑ともに撤去された。それらは旧高校内でしばらく保管された後、東区箱崎の宮崎宮の申し出を受けて同宮に寄贈されるに至った経緯が、各種新聞記事で報じられている⁴⁾。現在、宮崎宮境内の一角に同宮所有の礎石と並んで石碑2点が野外展示され、その背後に元防塁石材とされる石約50点を再利用した植込みの石垣がめぐっている（図8右）。

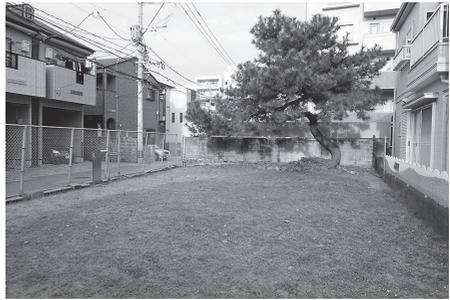
図9 地行元寇防塁 (g) 南西→北東

住宅街の一角の空地が指定地であり、その指定地内東南隅付近に礫が多数散乱する状況がみられるが、防塁構成石材であるかは不明である。これまで発掘調査は実施されておらず、詳細な構造等是不明である。現在、指定地外周には金網柵が設置され、内部に立ち入ることはできない。

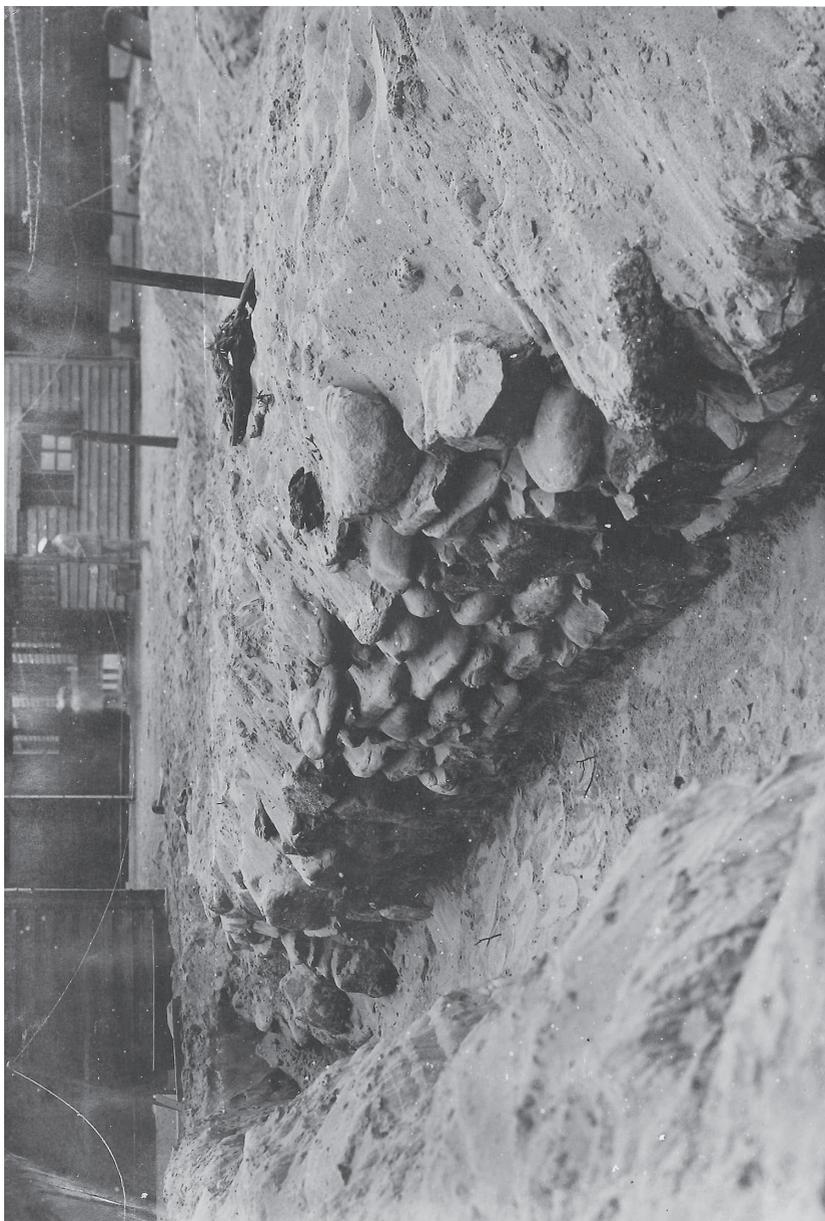
図版 1 大学博物館北側の元寇防塁：発見当初（1920年）頃

図版1は、西南学院創立者のC. K. ドージャー（Charles Kelsey Dozier）旧所蔵とされる1918年頃から作成が開始されたアルバム中の写真で、発見時に近い段階で撮影されたものと考えられる。アルバム中の写真横に、「A stone wall built during Mongolian Invasion Six hundred years ago.」と注記されており、発見当初から元寇防塁の遺構として認識されていたことがわかる。写真中央奥に旧

西南学院中学部第一校舎建物西側面（現：西南コミュニティーセンター付近）などがみえるが、右手奥に位置するはずの現在の西南学院大学博物館建物である旧本館・講堂の建物はまだ存在しないため、1920年の着工最初期段階の写真と考えられる。

写真中の元寇防塁は海側（北側）壁面の石積み部分と判断される。ほぼ加工痕跡の無い平たい円礫石材を使用して、横目地がやや意識して揃えられた6～7段ほどの石積みであったことがうかがわれる。本学周辺で調査された防塁石積みの海側壁面に利用された石材の大きさを参考に、長軸平均50cm程度の大きさとすると、全長7～8m程と考えられる。なお、陸側壁面の掘り起こしは行われておらず、海側壁面背後の塁壁本体部分側はほとんど石が目立たない状況も確認できる。西新地区の他の元寇防塁本体部分と共通する塁壁内部を粘土や砂で満たす構造であった可能性が高い。

古写真を基にこの遺構の特徴を検討すると、西新地区の他の元寇防塁遺構と似通った海・陸側両壁面が石積みで塁壁内部を粘土や砂で充填する構造であったことが推察される。

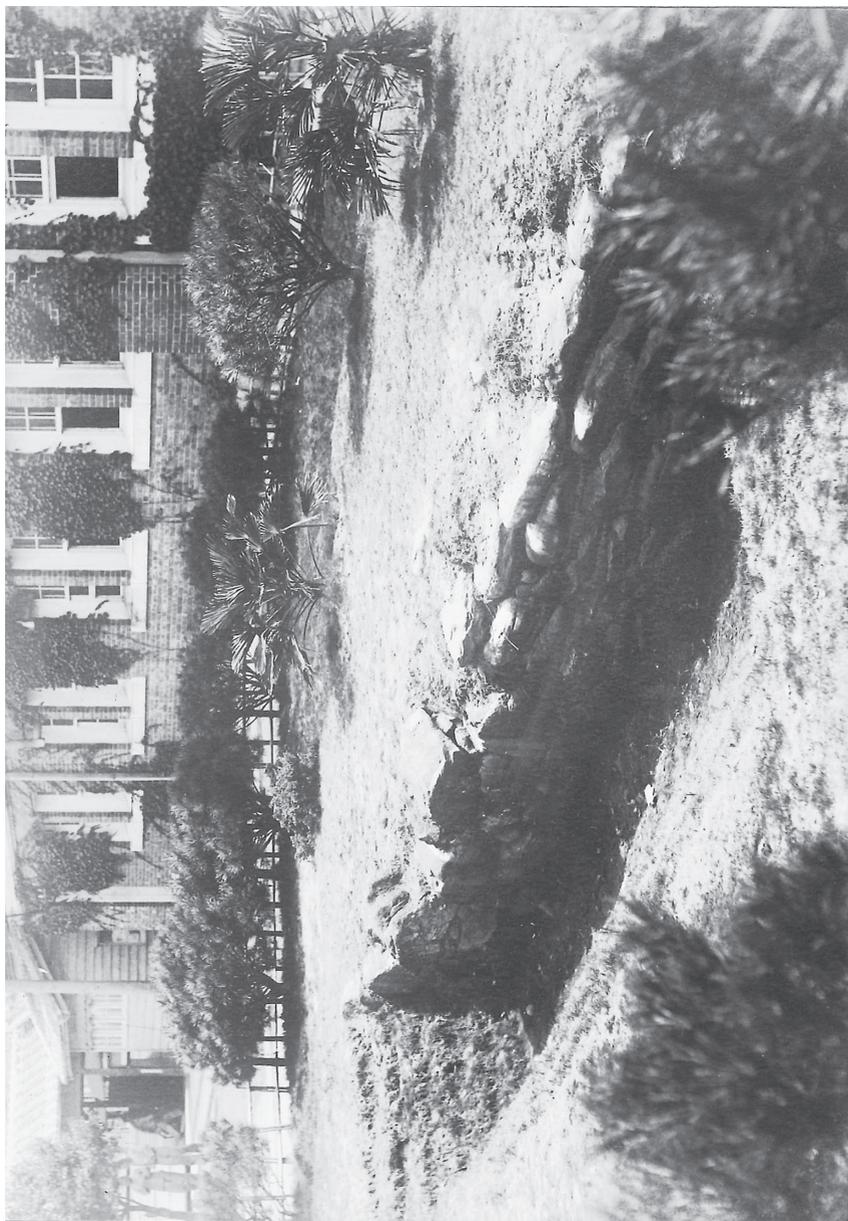
図版2 大学博物館北側の元寇防塁：保存と整備後（1921年以降）

図版2は、西南学院のアメリカ人宣教師が1922年頃から作成を開始したアルバム中の写真で、背後に西南学院大学博物館建物である旧本館・講堂の北側1階が写っていることから、同建物が完成した1921（大正10）年以降に撮影された写真である。アルバム中には、「The Remains of Great Stone Wall built in the 12th Century to protect our shores against the Mongolian Invasion : Casually dug out in our Campus. We now preserve the above with special care.」と注記されており、石塁の偶然的な発見以後、西南学院が意識的に特別に遺構を保護していたことがわかる。実際に、石塁周囲は低い生垣で囲まれ、掘り起こした石塁周囲の法面は芝張りされており、遺構の保護と公開の両側面に配慮していた状況が写真からも容易にうかがい知ることができる。戦前の学院施設配置図中にも、「防塁」として位置が明記されている（図10）。ただし、特に左奥側（東側）の遺構中の特徴的な形態の石を基準に発見当初の写真と比較すると、おおむね発見当初の石積みがこの時点でも保たれているものの、中央部から西側にかけての最上段の石がいくつかこの時点で除去されていた状況も確認できる。また不明確であるが、陸側（南側）壁面側も掘り出されたようにみえる窪みの影も、写真右上方に確認できる。

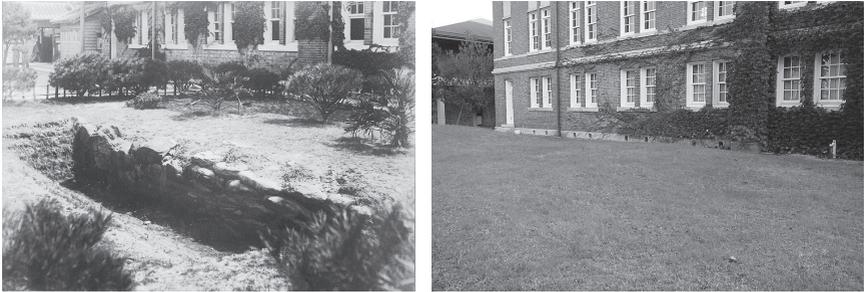
図11 大学博物館北側の元寇防塁付近：左・1921年以降，右・現況

しかし、今回紹介した大学博物館建物北側の元寇防塁遺構の位置を、各種施設配置図や現在の同位置写真（図11）と比較すると、1983（昭和58）年竣工の高等学校本館建物南端が近接するほかは、その後現在に至るまで遺構推定位置の直上には特に建物は建てられていない。大学博物館付近を中心とする東西方向には、旧砂丘頂部の名残をとどめた一段高い微地形が残っており、少なくとも防塁陸側（南側）壁面石積みなどの遺構の一部は、今なお大学博物館北側の同一標高芝生部分の地中に現存する可能性がある。
