現地調査から見た福岡県西方沖地震被害の特徴

Observation of Damage Characteristics

Caused by the West off Fukuoka Earthquake on March 20th 2005

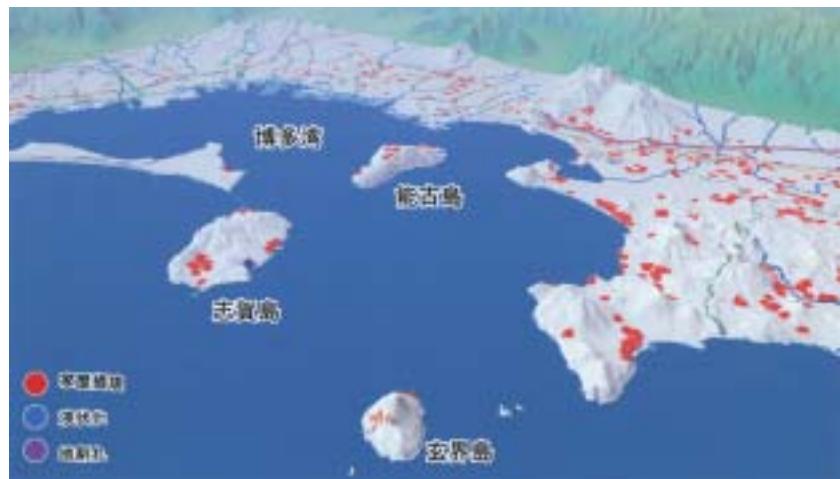
図4 災害状況立体図

図4から、家屋損壊を中心とする建物被害は福岡市の周辺部までの広い範囲に点々と発生したこと、地盤の液状化に伴う被害は、博多湾沿岸部の埋立地や港湾施設などに集中して発生したことなどが認められる。斜面崩壊は図4には表示されていないが、玄界島や志賀島などの山腹斜面で比較的規模の大きなものが発生したほか、福岡市西区西浦地区などでも発生した。

建物損壊(主に屋根瓦崩落)は、玄界島・志賀島のほか、福岡市の東区・西区、糸島半島の前原市・志摩町の震源から半径25km以内の範囲で発生した。建物損壊被害は、震源域に近い糸島半島部では沖積低地以外の地形でも生じているが、震源から遠ざかると、一部の宅地造成地被害を除けば沖積低地で大部分の被害が生じている。なお、国土地理院の調査では都心部のビル被害につい

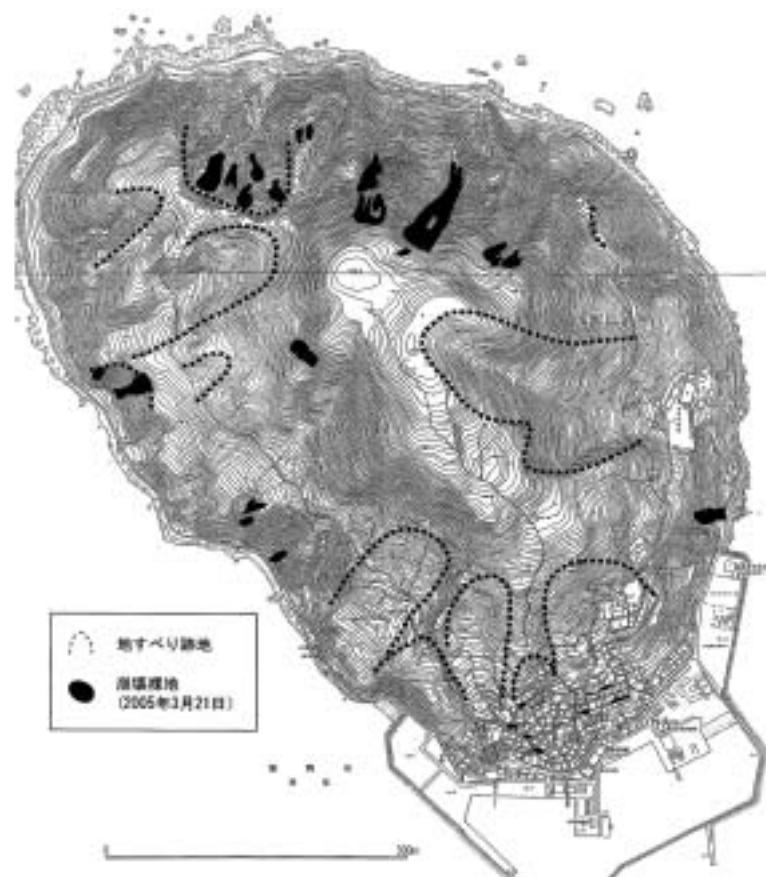
図6 玄界島の崩壊地形分布図

ら構成されるが、島の山頂付近は鮮新世末頃に噴出した玄武岩が覆う。玄武岩の覆う山頂付近は比較的緩傾斜で、開析された玄武岩台地状の地形を呈する。花崗岩類から構成される山腹斜面は一般に下部ほど海食を受けて急峻な斜面を形成し、この部分は崩壊地や地すべり跡地なども認められる（図6）。

図6は、1974年国土地理院撮影の空中写真で確認した開析の進んだ古い地すべり跡地の分布図に、今回の地震の翌日の3月21日15時頃にRKB毎日放送のヘリコプターから撮影した画像と空中写真で確認した新しい崩壊地とを重ねて示した。

斜の緩やかな斜面に形成されたものである。集落の背後には大規模な地すべりがあり、集落はその末端部分に位置する（図6）。不幸なことに今回は地震の震動によって、もともと長期的には不安定であった場所に災害が集中した。このような場所は、地震がなくても豪雨でくずれる可能性も大きい。今後の復旧にあたって、同じ場所に集落を復元することの可否は真剣に考えるべき点の一つである。

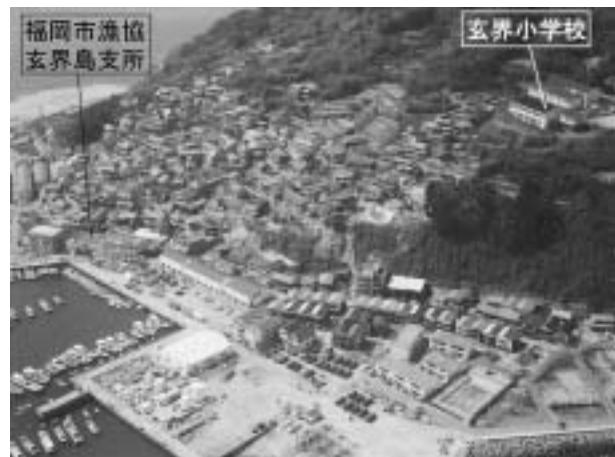
図7 玄界島の斜め航空写真（2005年3月21日撮影）

地震の翌日の3月21日午後3時頃のRKB毎日放送のヘリコプターから撮影した集落写真（図7）では、まだ自衛隊によるビニールシートはかけられておらず、被害状況がそのまま遠望できた。図7では斜面の石垣や擁壁の一部がところどころで崩落している状況が観察できる。しかし上空からの観察だけで

は建物自体にはほとんど被害がないように見える場合も少なくなく、空中からの被害調査には限界があることがわかる。

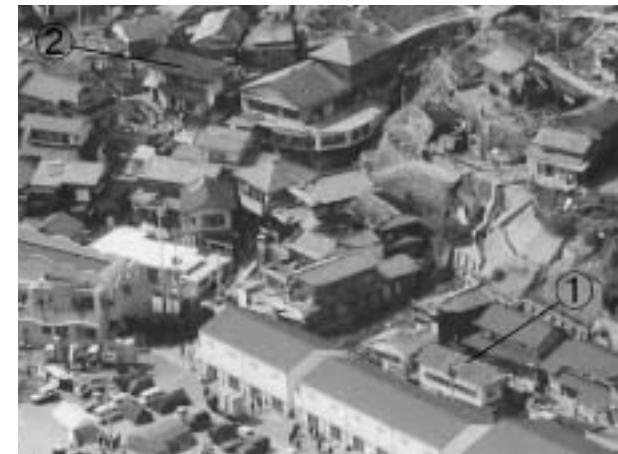
図13 玄界島図7写真のデジタル拡大画像

作業はデジタル写真を部分的に拡大した画像(図13)を用い、一棟ごとに地図上で位置を確認しながら被害を分類し表示した。なお、作業は個人差を少なくするために2人で個別に実施し、結果を照合する方法を用いた。建物被害の規準は、倒壊したものは「全壊」、一部の倒壊または破損が確認できるものは「半壊」、建物の外形は残っているものの屋根が抜け落ちたものは「屋根崩落」、瓦が一部または全部崩落しているが、建物の外形に異常が認められないものは「瓦落ち」として分類した。

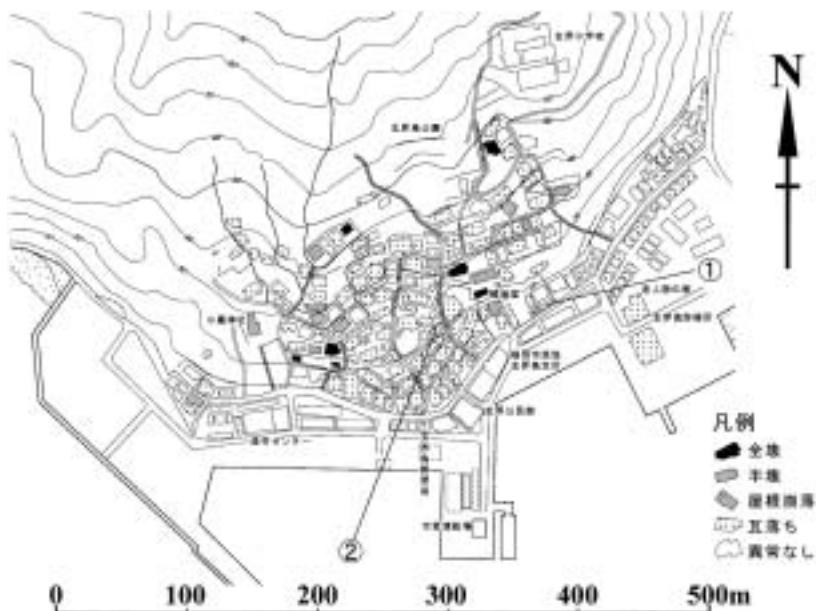
図14 3月21日ヘリコプター斜め空中写真判読による玄界島家屋被害分布

作業結果は図14に示す。ヘリコプターの斜めデジタル空中写真からは、調査範囲では、「全壊」7棟、「半壊」6棟、「屋根崩落」7棟、「瓦落ち」144棟、「異常なし」71棟と判定された。しかし、実際に現地で観察すると、被害の小さいと判定された家屋でも大きな被害が生じていた事例は少なくない。

図14の①の建物は、ヘリコプターから撮影した拡大画像の図13で「異常なし」と判定された。現地で撮影した写真では図15(a)の道右手にある建物である。この建物は石垣の上に載っている二階部分と屋根は、ヘリコプターからは被害の生じていないよう見えたが、1階部分は石垣に押されるように道路側に倒れかかっていた。なお、図15(b)は、同じ場所を4月20日の最大余震後に撮影したものである。(a)と(b)を比較すると、わずかではあるが1階部分の傾斜が大きくなっていた。

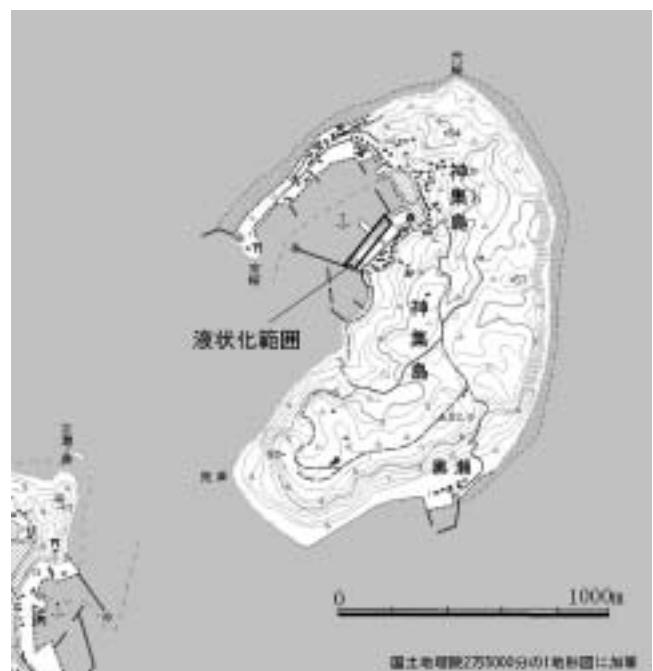
図26 神集島の液状化範囲

佐賀県唐津市神集島では 200 m 以上の長さで液状化していた(図 26)。液状化は港を造るために海岸を埋立て造成したところで生じた。噴砂は海岸道路の山側で道路に沿ってほぼ連続的に見られた。道路の中央では液状化範囲のはば中央から南東方向へ数十 m にわたって亀裂部から砂が噴き出しており、陥没が生じていたところもあった。また道路の海側では側溝脇から所々で噴砂が認められた。

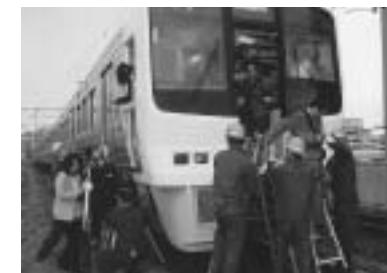
図34 余震により停車したJR電車（吉塚駅－博多駅間）
(2005年4月20日撮影)

この余震は平日に発生したため、通勤・通学客などにも影響した。JR鹿児島本線下り南福岡行き普通電車は、吉塚駅を通過した直後、石に乗り上げたような「ドン」という上下の動きがあった直後、緊急停止した。6時頃の緊急停止後、アナウンスによって線路の点検作業に時間がかかること、筑前新宮から久留米間が全線停車中であることが乗客に告げられた。7時30分頃に、電車後方運転席から下車し、線路上を吉塚駅まで歩くことになること、その援助係の6人が来ることがアナウンスされ、8時頃から下車が開始された（図34）。このような交通機関への影響で、大学などでは、午前中の講義を見合わせるなどの処置がとられ、また、通勤に遅れが出るなどの混乱が生じた。しかし、携帯電話や一般電話などの通信網は、本震よりも比較的使用しやすい状況であった。
