# 東北地方太平洋沖地震津波による 宮城県の津波被害地域の特徴とその後の変化

磯 望・黒木貴一<sup>1)</sup>・後藤健介<sup>2)</sup>・宗 建郎<sup>3)</sup>・黒田圭介<sup>3)</sup>

Characters of Tsunami Disaster Area in Miyagi Prefecture Caused  
by the 2011 'Off the Pacific Coast of Tohoku Earthquake' and  
Changes of the Disaster Area

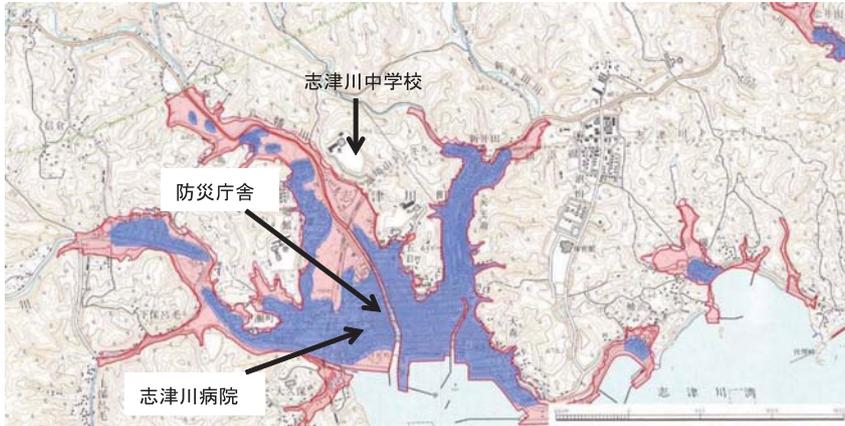
図2 南三陸町志津川付近の津波被災地域（図1の①地点）と写真位置  
 赤色部：津波浸水域、青色部：家屋流失域  
 図右下の縮尺は全体の長さが2kmを示す。  
 日本地理学会災害対応本部作成津波被災地域地図による。

調査地点①の南三陸町志津川町の津波侵入範囲は図2に、被害状況の一部は写真1～3に示した。志津川町中心街の津波波高について、原口ほか（2011）は、海拔高度で13.6～17.5mと計測しているが、筆者らは、写真2の志津川病院で4階中ほどにあるトラッシュラインで、道路面から15.5m、写真3の防災庁舎屋上のアンテナの中ほどにあるトラッシュで道路面から18.5mを計測しており、原口ほか（2011）の計測結果より高めの値を得た。なお、道路面は海面より数十cm程度高い位置にあるため、実際の海拔高度は筆者らの測定値より高いことになる。一般に津波でもたらされたトラッシュ痕は、津波が繰り返し押し寄せるため数層に分離していることが多く、最高点のトラッシュ痕が必ずしも太いわけではないため、4m以上の高さの津波最大波高測定値は、実際より低い数値になりやすいという課題がある（岡谷，2012）。

志津川町では概ね16～19m程度の波高の津波が襲っていると考えられる。こ

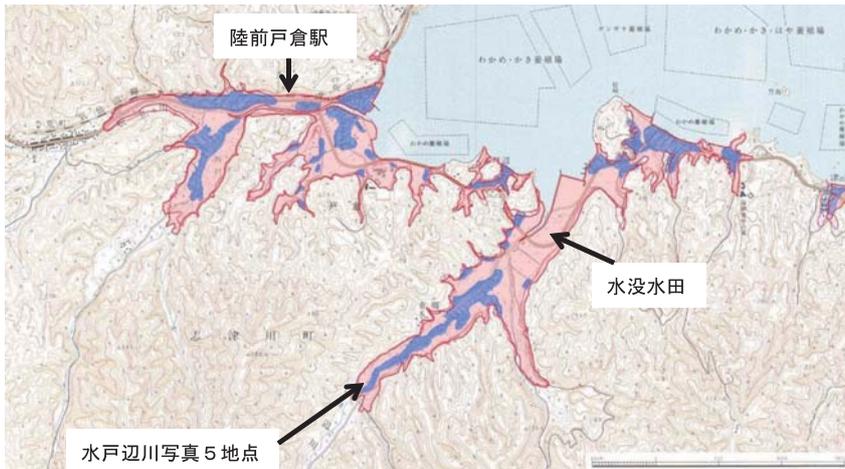
図3 南三陸町折立～水戸辺付近の津波被災地域（図1の②地点）と写真位置  
 凡例・縮尺・出典は図2と同じ

陸前戸倉駅を含む折立では、12.5～20.8mの津波（原口ほか，2011）が沿岸を襲った。港付近のコンクリートビルは地盤が削られて転倒しており、コンクリートビルといえども万全ではないことがわかる。写真4の陸前戸倉駅付近から海岸近くのトンネルまでは、斜面擁壁が転倒し気仙沼線の線路も道床から押し流されるなどの被害となっている（写真4）。海岸沿いの山地斜面は津波の浸食で一部が崩れ、最大波高も20m以上に達したところが少なくない。津波の影響を受けた斜面では冠水した杉林が等高線状に枯れ始めている。

戸倉の水戸辺川の沿岸は、中流部まで比較的平坦で、川沿いには津波によって運搬された浮遊性のゴミが散乱している（写真5）。また中・下流にかけては一部家屋が流失するなどの被害を受けている。河口付近は地盤が沈下し、水田の一部が海水に浸る状況である。河口付近の津波堆積物は、津波前の砂泥質の水田グライ土を12cmほどの層厚で覆い、主として直径20～50mm前後の礫及び貝殻片から構成されている。

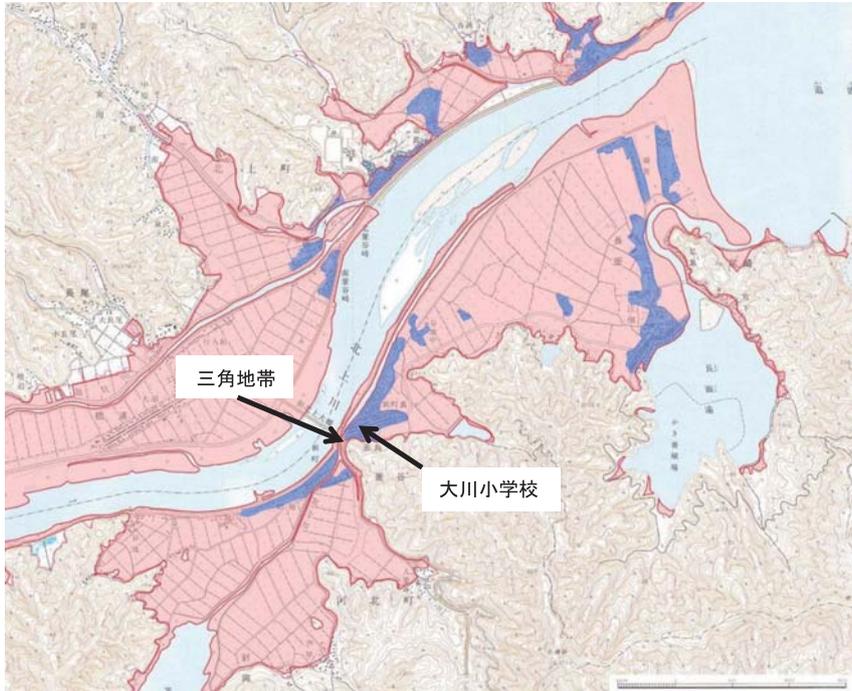
図4 北上川(追波川)河口の津波被災地域(図1の③地点)と写真位置  
凡例・縮尺・出典は図2と同じ

徒と教職員が津波に巻き込まれ、死者・行方不明者は80人を超えている。現在は北上川と大川小の間に位置している新町裏の人家は全て撤去され、小学校以外は更地となっている（写真6）。この地域の津波波高は、三角地帯で7.4～7.7mと測定され、小学校の裏山で9.0mであるが、周辺は3～4m程度にすぎない（原口ほか，2011）。三角地帯は東側から伸びる尾根を一部削って新北上大橋の道床の高さに合わせて造成されている。この部分は低地の幅が狭まり、津波の進行を妨げるように尾根が伸びているために、小学校付近のみで津波波高が高くなった可能性が高い。三角地帯に接する裏山は傾斜40度前後で、かつ法面がセメント吹き付けでよじ登ることも困難である（写真7）また、直接脇の山地斜面に飛びついてよじ登るには相当な勇気が必要である。

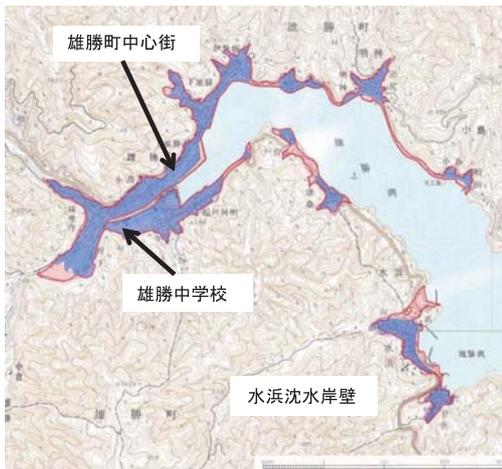
図5 石巻市雄勝町～水浜付近の津波被災地域(図1の④地点)と写真位置  
凡例・縮尺・出典は図2と同じ

雄勝町の中心街は、港付近で15.0～16.4m、低地奥で21.6mの高さの津波（原口ほか，2011）に襲われ、コンクリートビル以外はほとんど流失した。港にあるコンクリートビルは2階上部まで津波に洗われ、窓ガラスが一部割れているが、その高さは10.5m程度である（写真8）。港から内陸方向を見ると空地となっており、中学校などのコンクリート建物を除き、一般家屋が流されて瓦礫として撤去されたことがわかる（写真9）。それでも現在は養殖漁業が再開し、港には漁船が係留されるようになっている。

この付近は地震による地盤沈降量が数十 cm に達しており、水浜漁港では岸壁上面の平坦なコンクリート部分が一部水没し、高潮位の堆積物がある上に磯浜を作って堆積している（写真 10）。また漁船は岸壁の海側に係留せざるを得ず、岸壁の端の一部には太陽電池を利用した照明が設置されている。岸壁上には鉄筋コンクリート製の建物があったものの破損のため現在は撤去されている。津波の最大波高は雄勝港付近とほぼ同じで 14.8~16.6m（原口ほか、2011）である。

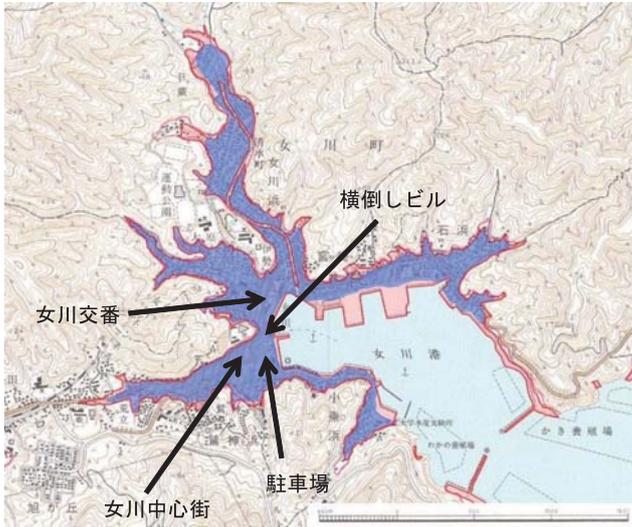
図6 女川町中心部付近の津波被災地域（図1の⑤地点）と写真位置凡例・縮尺・出典は図2と同じ

女川港付近の岸壁面上に建てられた 2~3 階建てのコンクリートビルは、津波の浮力によって持ち上げられて横転した。現在は、女川交番ビルと江島共済会館ビルともう一つの横倒しビルの 3 棟が倒れたまま残されている。それらのビルは基礎部分を岸壁にセメントで密着させただけのものや、長さ 1メートル程度のコンクリート杭で抑えた程度であって、その基礎は岸壁人工地盤内に置かれたに過ぎない（写真 11・12）。

女川港の岸壁上面は地盤沈下のため海面すれすれないしは海面下にある。このため岸壁上面に 80cm 程の層厚のコンクリート碎石（瓦礫の再利用）を敷いてその上面を土地利用している（図 13）。岸壁の海側端付近には高さ約 1.2 m の土嚢を並べ、その海側を 90cm 程盛土してアスファルトを敷き、岸壁として代用している（写真 11）。また、岸壁上面の碎石層は侵入する海水を排水するために一部を取り除いている（写真 12）。岸壁周辺には現状では最低限の港湾施設と仮設の店舗や事務所のみしかなく、きわめて不便ではあるが、それでも十隻以上も県外船籍の沖合漁業に携わる小型漁船が停泊している。仮設住宅や仮設店舗は、高台の学校敷地など公有地を中心に設置されており、中心市街は港を除いて人通りもない。しかし町の再建プランは看板に掲げられていた（写真 13）。

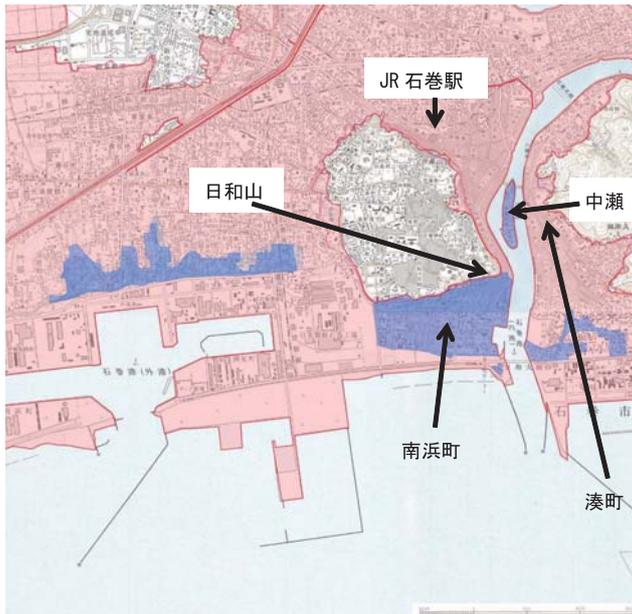
図7 石巻市中心部付近の津波被災地域（図1の⑥地点）と写真位置凡例・縮尺・出典は図2と同じ

石巻市は北上川（旧北上川）河口に作られた港町として発達した。北上川河口部右岸から第三紀層の丘陵である日和山（図6の中央やや右側の非津波浸水域）までの範囲に、石巻市の中心となる商店街が発達し、その北部にJR石巻駅が位置する。石巻付近は海岸部の平野が広く、津波も数km以上も内陸側に侵入した。石巻市では日和山南側に海面を埋め立てて造成された南浜の住宅地が著しい被害を受け、また北上川の中州である中瀬や北上川の左岸の湊町や川口町なども大きな被害となった。写真14は日和山から中瀬と湊町方向を撮影したものであるが、中瀬や対岸の湊町は河川沿岸の家屋が失われていることがわかる。津波波高は石巻市の海岸の南浜町～魚町付近で海拔7.5～8.6mの値を示す。海岸埋立地ではない旧市街地は、北上川沿岸では5.0～5.9m程度の津波波高を示すが、大部分は4m未満（原口ほか、2011）であり、木造家屋の大部分は浸水したものの流失は免れた。

日和山から被害の最も著しかった南浜町を時期を変えて撮影し、写真15～18に示した。南浜町は戦後の海岸埋め立て地で、そのなかほどの松林の祠付近（写真では中央やや海側）に旧海岸線があったという。南浜町は海拔6.4～7.5m程度（道路面からの比高は松林の祠付近で4.5m前後）の波高の津波に襲われ、大部分の2階建て家屋は津波によって流失した。写真15を撮影した2011年8月22日には、主な瓦礫は撤去された状態である。写真16～18を見ると、その後の1年をかけて少しずつ残った家屋が解体撤去されていたことがわかる。写真15～17には海岸付近の右手側に瓦礫、左側に自動車が積み上げられているが、写真18では、右手側の瓦礫が相当処理されてなくなったことがわかる。石巻外港周辺の工場地帯も津波による被害を大きく受けたが、日本製紙石巻工場は2011年8月段階で既に生産を再開していた。

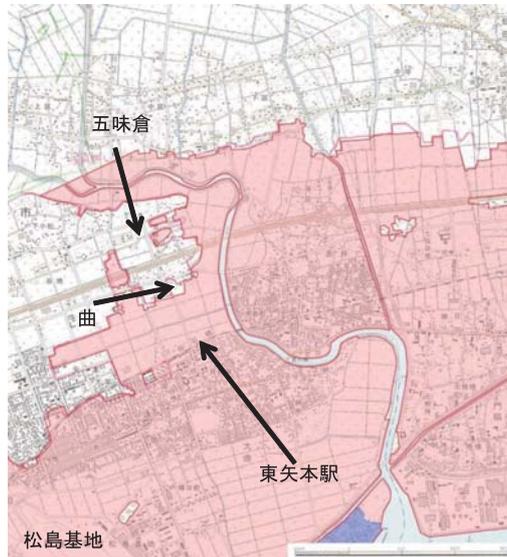
図8 東松島市付近の津波被災地域（図1の⑦地点）と写真位置  
凡例・縮尺・出典は図2と同じ

東松島市も海岸部から低平な平野が続くため、水田地帯や住宅地を中心に内陸5kmまで津波が侵入した。航空自衛隊松島基地も津波によって大きな被害を受けた（図8）。写真19は東松島市五味倉付近から海側のJR仙石線方向を写したものである。手前のねぎ畑は津波に冠水していないが、その先の草の生

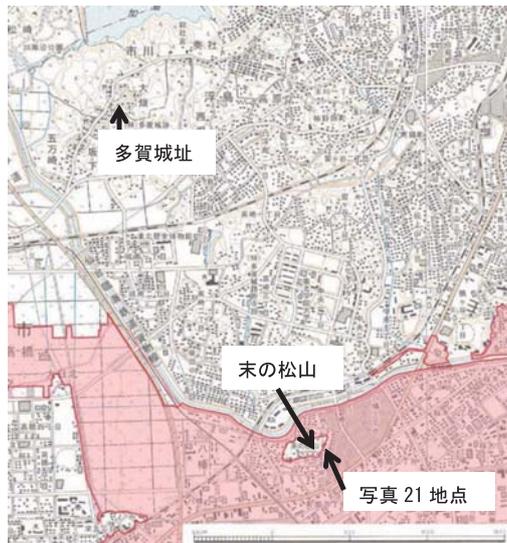
図9 多賀城市末の松山付近の津波被災地域（図1の北西側の⑧地点）と  
写真位置。凡例・縮尺・出典は図2と同じ

今回の津波はまさに末の松山を残して周囲は浸水した(図9)。写真21は左手側に位置する末の松山を下ってきた位置にある道路で、写真21の矢印はトラッシュから明らかになった津波浸水上限である。津波は道路路面から約1.5mまで増水した。幸いほとんどの家屋が床上浸水で済んでいるため現在もそのまま居住している家が多いが、少しずつ建替えが始まっている。

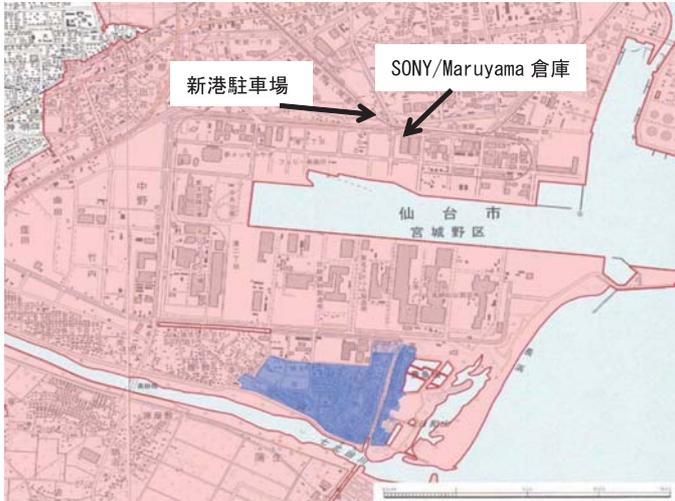
図 10 仙台市宮城野区仙台新港付近の津波被災地域（図 1 の南東側の⑧地点）と写真位置。凡例・縮尺・出典は図 2 と同じ。

末の松山の近くに位置する仙台新港(図10および図1の地点⑧(南東側))の西端部分でも津波被害を観察した。仙台新港は仙台湾口付近で海拔6.5～
